# 改善箇所説明図

リアシート左右アウターヘッドレスト

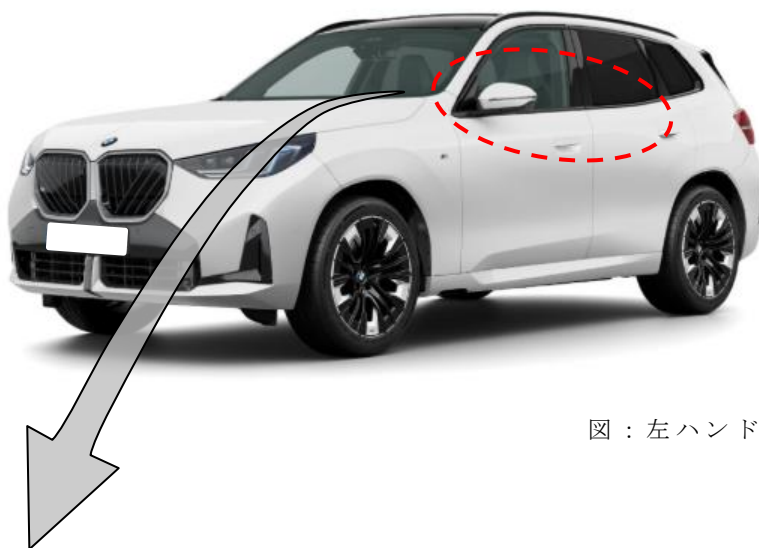
図：左ハンドル車

リアシートの左右アウターヘッドレストにおいて、製造工程が不適切なため、ヘッドレストバーとヘッドレストボックス間のダウエルピンが正しく組み付けられていないものがある。  
そのため、車両の衝突等による衝撃を受けた際、当該部位の剛性不足により、後部座席乗員の頭部を十分に保護できないおそれがある。

全車両、リアシートの左右アウターヘッドレストを良品と交換する。

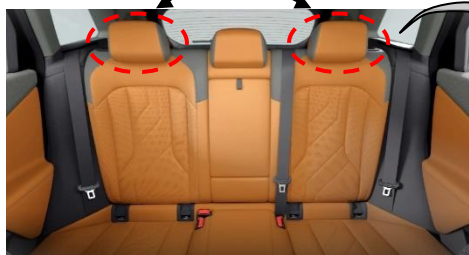
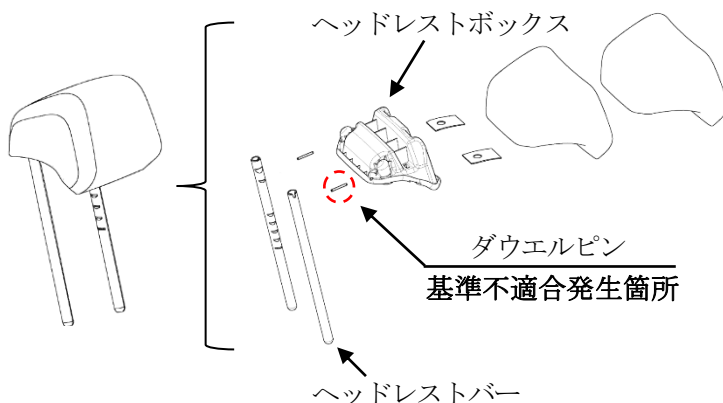
リアシートアウターヘッドレスト分解図

注)   は、交換する部品を示す。
