## 改善箇所説明図

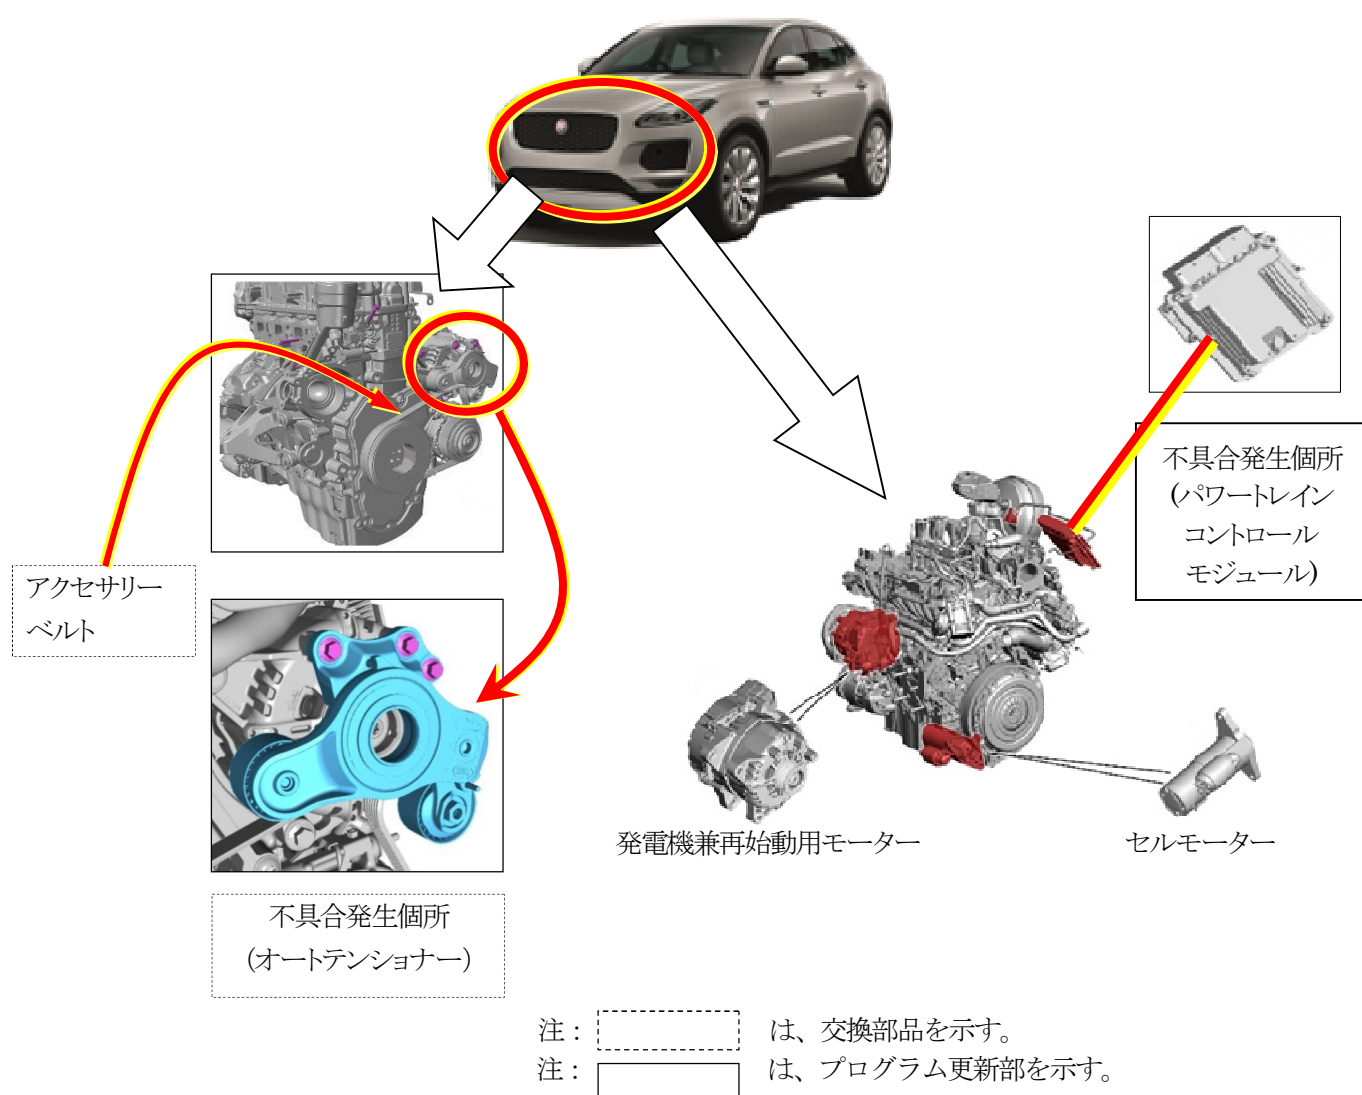
- ①アクセサリベルトの張力を一定に保つためのオートテンショナーのベアリングの耐久品質が良好でなく、また、ベルトの温度変化に対する耐摩耗性及び耐久性が不足しているため、経時劣化により折損することがある。
- ②セルモーターでエンジンを始動する条件を正しく検知できないために、セルモーターが作動せず、常に原動機の再始動用モーターが使用され、その結果再始動用モーターを駆動するベルト(アクセサリベルト)に負荷がかかり、当該ベルトが折損することがある。

そのため、そのまま使用を続けると、最悪の場合、発電不足により警告灯が点灯し、バッテリーが上がリ、燃料装置、点火装置等の電装品の使用が出来ず、原動機が停止し走行不能或いはオーバーヒートに至るおそれがある。

- ①全車両、オートテンショナー及びアクセサリベルトを対策品に交換する。
  - ②全車両、パワートレインコントロールモジュールのプログラムを更新する。
- 識別：助手席ドアボディ側上部、ドアヒンジボルトに黒ペイントを塗布する。
