## 改善箇所説明図

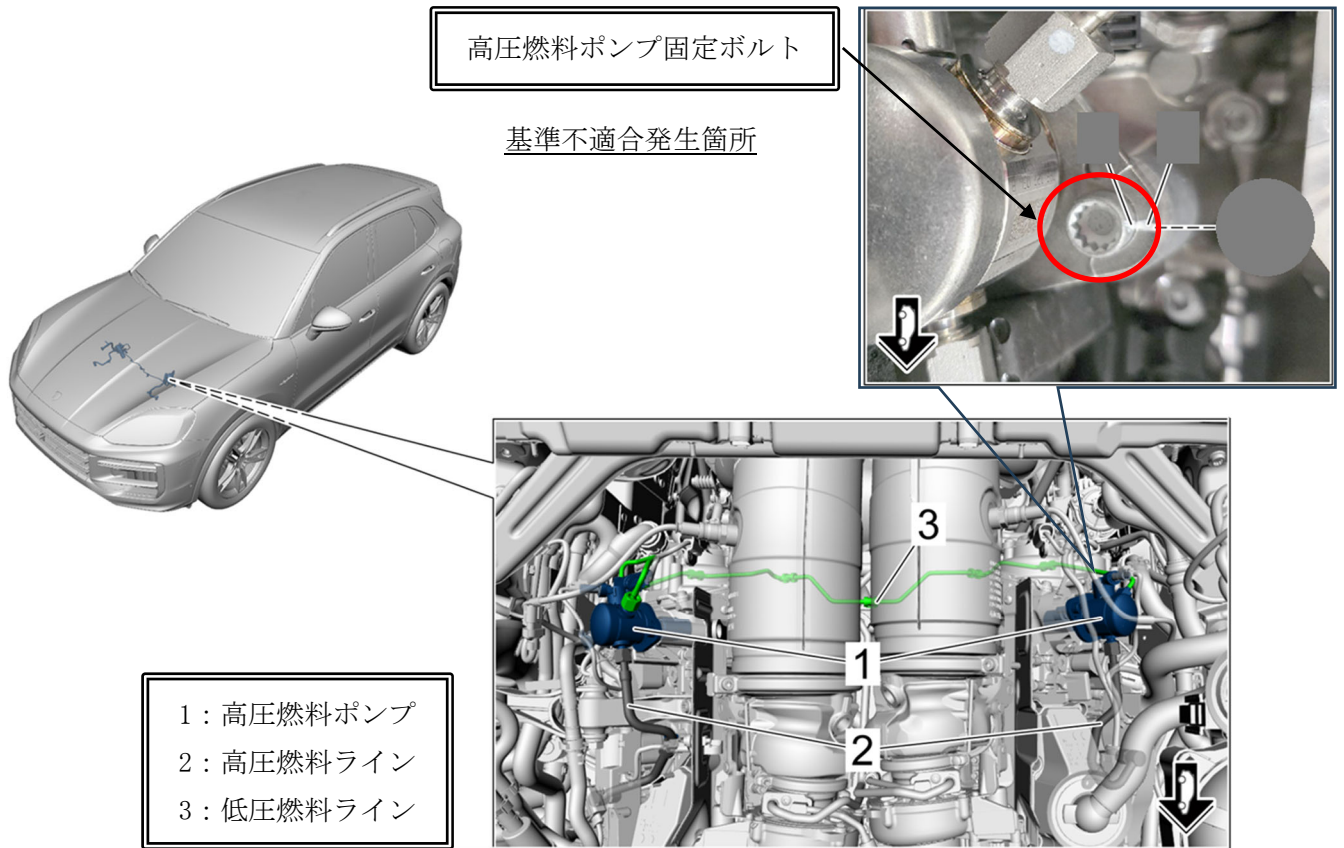
高圧燃料ポンプにおいて、製造工程が不適切なため、固定ボルトが正しいトルクで締め付けられていないものがある。そのため、使用過程で当該ポンプの固定が緩み内部損傷が発生し、最悪の場合、燃料が漏れ、火災に至るおそれがある。

全車両、左右高圧燃料ポンプを固定するボルトの締め付けトルクを点検し、トルク不足が確認された場合は、該当するポンプ、燃料ラインおよび固定ボルトを新品に交換し、正しい締め付けトルクで取り付ける。

識別: 改善済車両には車台番号打刻の左側に黄色ペイントを塗布する。
