## 改善箇所説明図

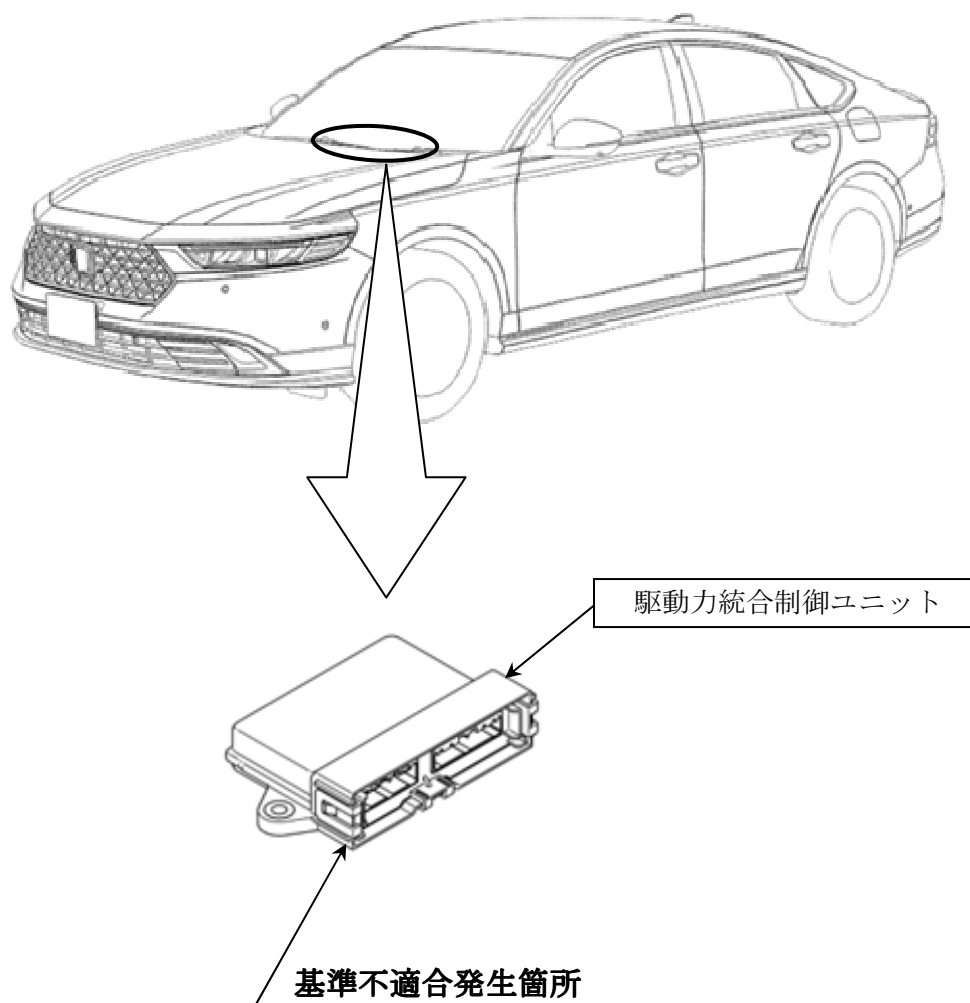
原動機において、駆動力統合制御ユニットの制御プログラムが不適切なため、当該ユニットの電源用ICから発生する電気ノイズにより、故障と誤判定することがある。そのため、パワーシステム警告灯等が点灯し、フェールセーフが働き、エンジン及び駆動モータが停止して走行できなくなる。また、車載式故障診断装置(OBD)のデータが消去し、保安基準に抵触するおそれがある。

全車両、駆動力統合制御ユニットを対策プログラムに書き換える。

注：  は書き換え部品を示す。

識別：車台番号打刻の下二桁目上部に黄色ペイントを塗布する。
