## 改善箇所説明図

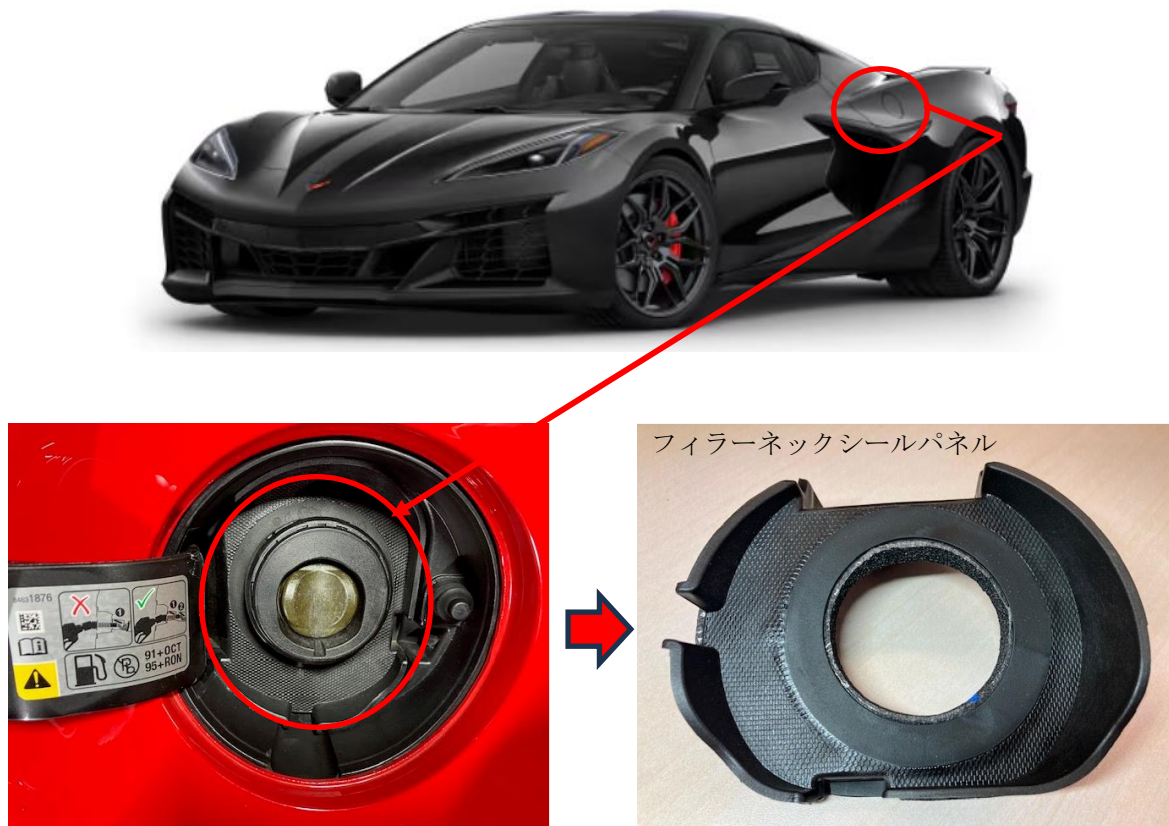
○ は、不具合箇所を示す

燃料タンクの給油口において、給油時にガソリンが大量に溢れ出た際に、気化したガソリンがエンジン冷却用ファンにより、ラジエーターに吸い込まれることがある。そのため、ラジエーターが高温になっている場合、気化したガソリンがラジエーターまたはエンジンルーム内の排気管表面に付着することにより、最悪の場合、火災に至るおそれがある。

全車両、フィルターネックシールパネルを対策品に交換する。

運転席側 A ピラー(下側ドアヒンジの下)に赤色ペイントを塗布する。
