## 改善箇所説明図

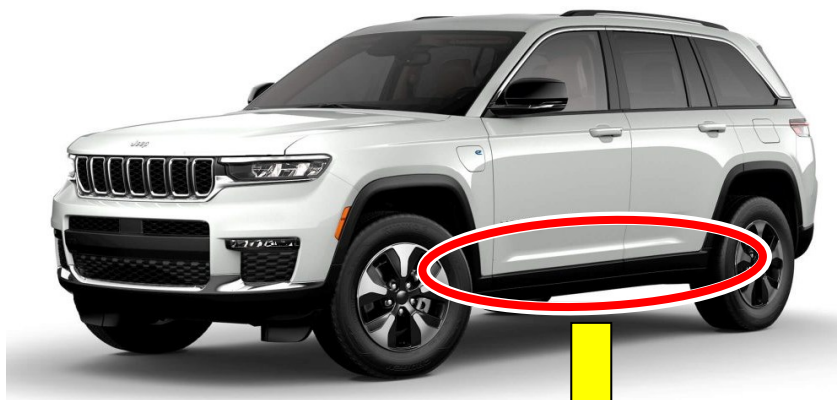
パワーインバーターモジュール

パワーインバーターモジュールにおいて、内蔵しているハイブリッド制御プログラムが不適切なため、バッテリーパックモジュールのメモリーリセットをハイブリッド制御プログラムがバッテリー不具合と誤認することがある。そのため、セーフモードに切り替わり、走行中にエンジンとモーターが停止するおそれがある。

全車両、ハイブリッド制御プログラムを対策仕様に更新する。
