## 改善箇所説明図

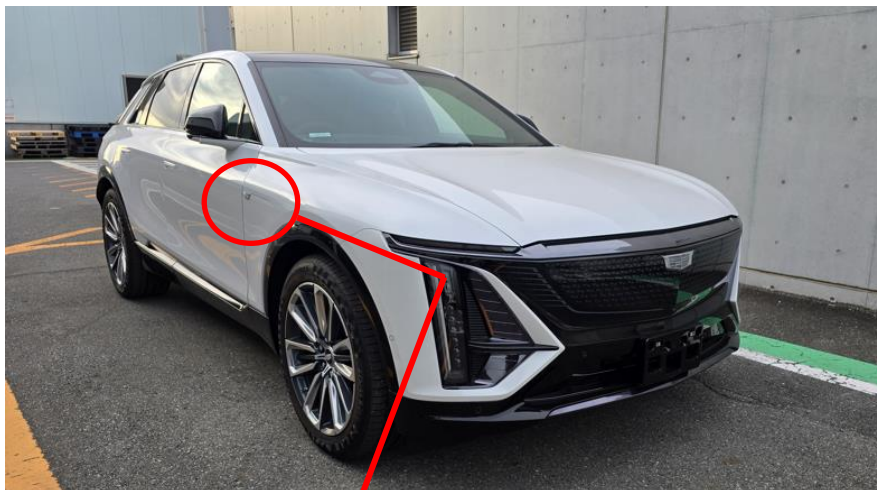
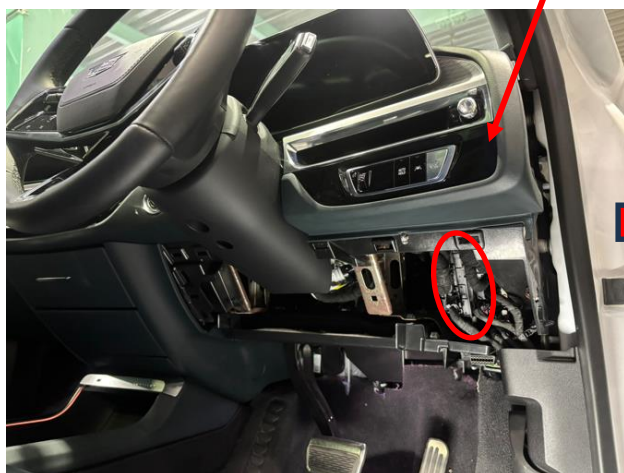
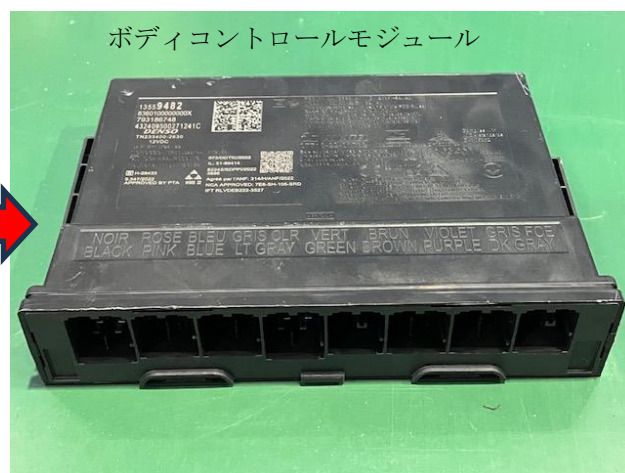
○ は、不具合箇所を示す

ボディコントロールモジュールにおいて、設計検討が不十分なため、プログラムに不備がある。そのため、タイヤ空気圧が20%以上減少した際に、タイヤ空気圧警報の警告灯が規定時間内に点灯せず、保安基準に適合しない。

全車両、ボディコントロールモジュールのソフトウェアを対策プログラムに書き換える。

運転席側 A ピラー(下側ドアヒンジの下)に青色ペイントを塗布する。
