## 改善箇所説明図

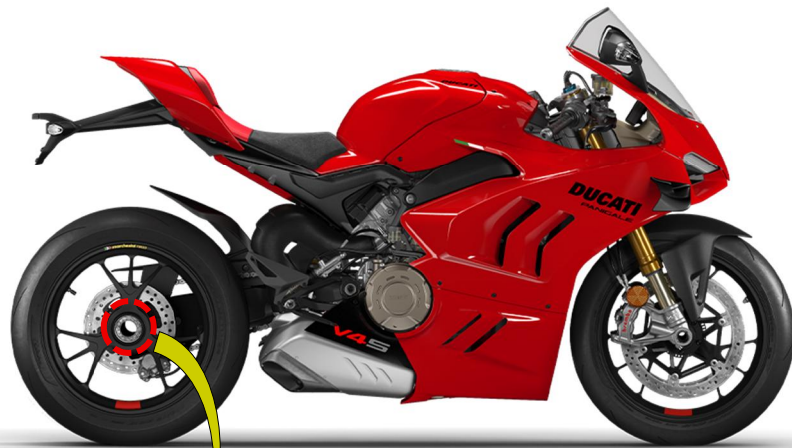
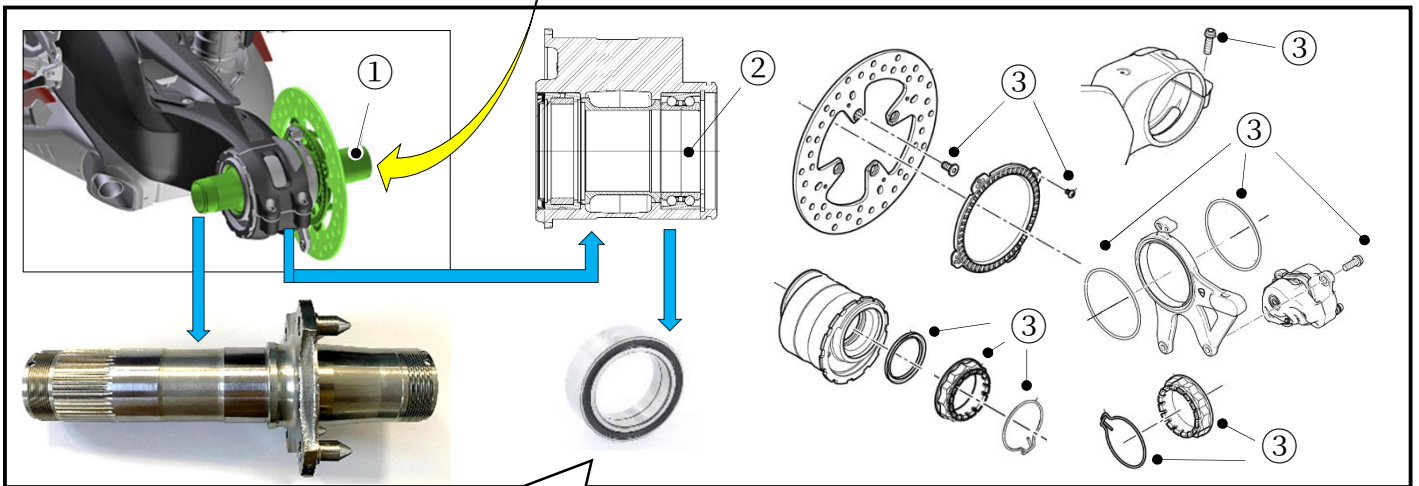
後輪車軸において、強度検討が不十分なため、切欠部に過度な応力が生じることがある。そのため、走行中に後輪車軸に亀裂が入り、異音が発生し、最悪の場合、後輪車軸が破断し、転倒するおそれがある。

1. 後輪車軸①を対策品に交換する。
2. ボールベアリング②を新品に交換する。
3. 関連部品③を点検し、損傷があれば新品に交換する。  
※関連部品 (ボルト、ナット、クリップ、リテーナー、ダストガードなど)

全車両、後輪車軸を対策品に交換し、ホイールベアリングを新品に交換する。なお、後輪車軸の関連部品を点検し、損傷があれば新品に交換する。
