## 改善箇所説明図

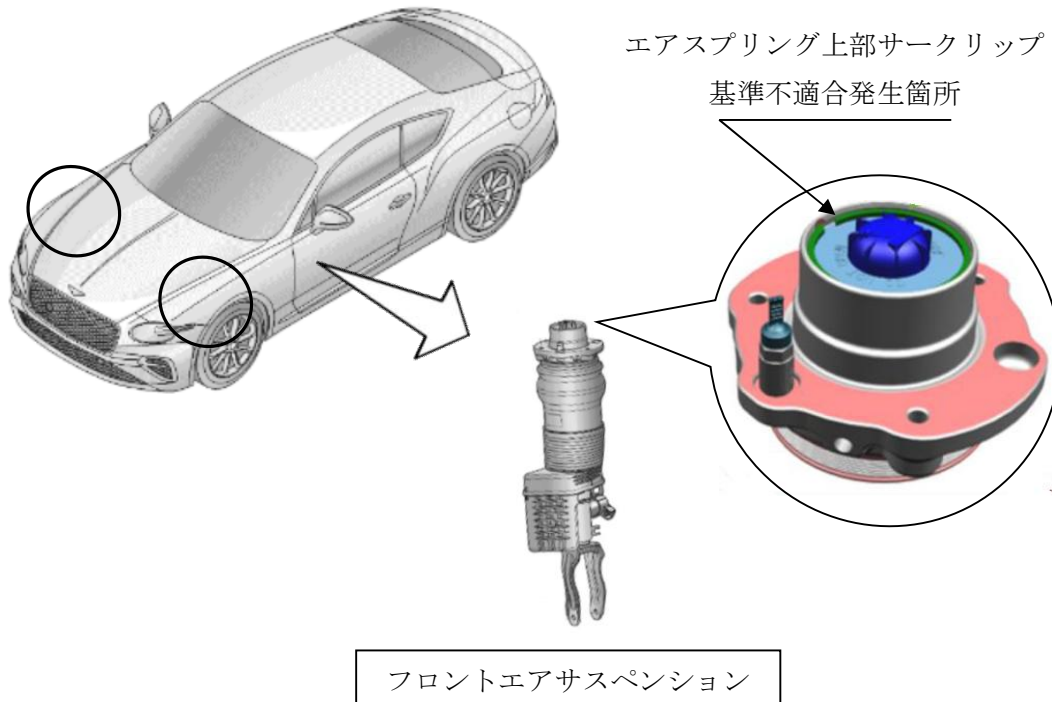
注：  は、点検し、必要に応じて交換する部品を示す。

左右のフロントエアスプリングにおいて、製造工程が不適切なため、上部のサークリップが正しく組み付けられていないものがある。そのため、走行中の振動等によりサークリップが緩むと、エアスプリングからエアが抜け、緩衝機能が失われるおそれがある。

全車両、左右フロントサスペンションのエアスプリング上部のサークリップを点検し、正しく組み付けられていない場合は、フロントエアサスペンションを新品と交換する。

識別： 左右フロントサスペンションのエアスプリング上部に黄色のペイントを塗布する。
