## 改善箇所説明図

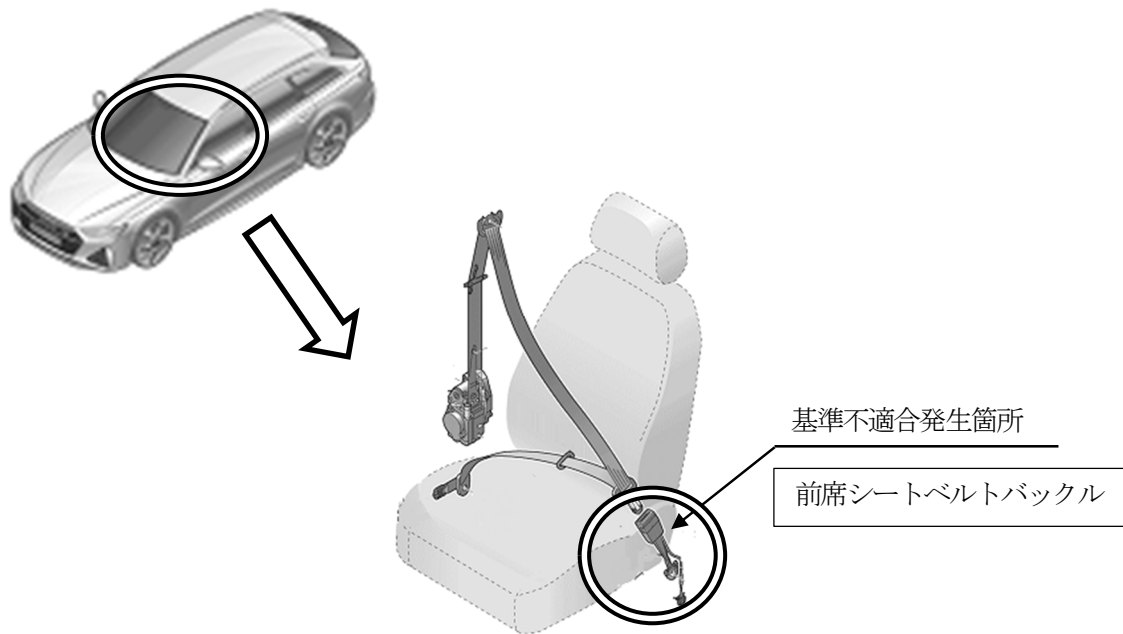
注：  は、交換部品を示す。

前席シートベルトバックルにおいて、組立工程が不適切なため、バックル内部構成部品のリベットが組み付けられていないものがある。そのため、車両衝突時に前席シートベルトによる乗員保護性能を確保できないおそれがある。

全車両、前席シートベルトバックルを良品に交換する。

識別：「692K」と記入したキャンペーンステッカーをラゲッジルームのパネル部に貼付する。
