## 改善箇所説明図

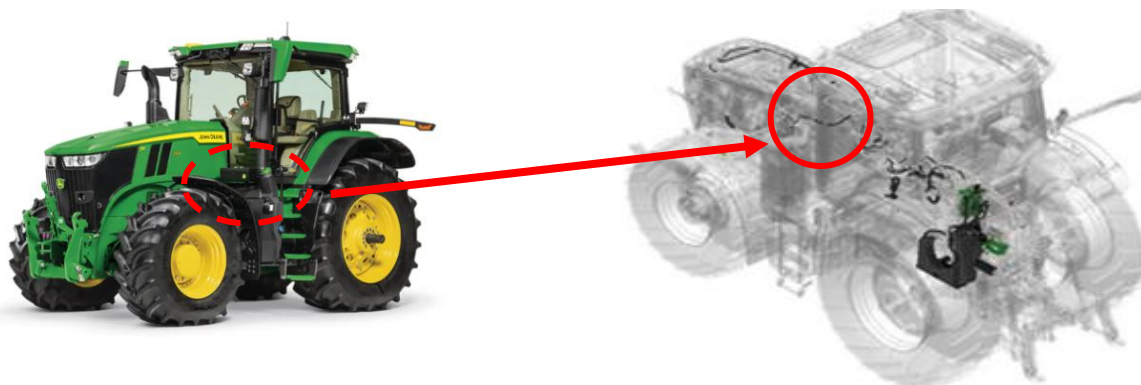
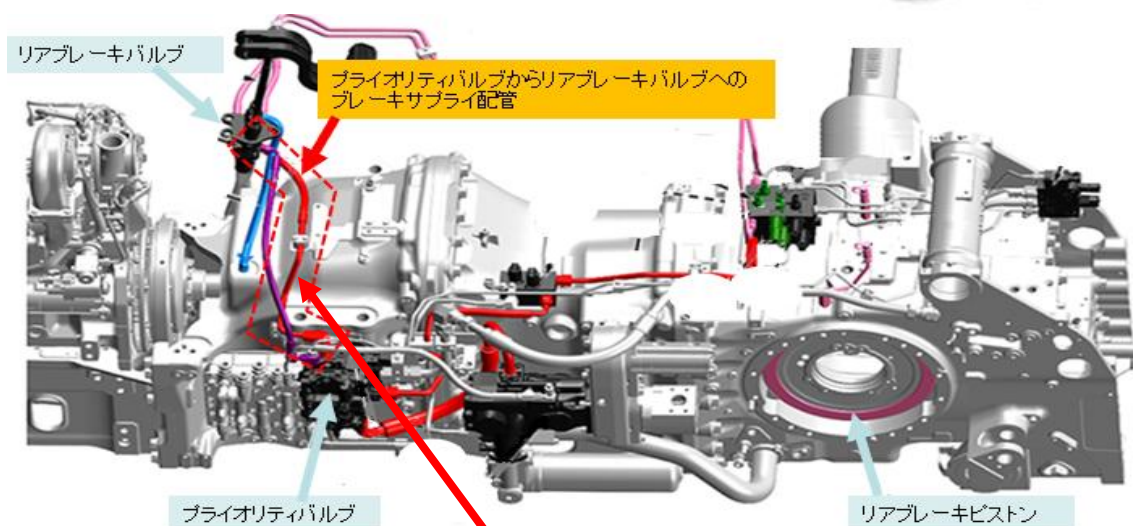
ブレーキサプライ配管

不具合発生個所

農耕用トラクタの油圧回路において、ブレーキサプライ配管の一部である油圧ホースのカシメ処理が不適切なため、油圧ホースのカシメ強度が不足しているものがある。そのため、そのまま使用を続けると油漏れが発生し、最悪の場合、ブレーキが効かなくなるおそれがある。

全車両、ブレーキサプライ配管を良品と交換する。

は、交換部品を示す。
