## 改善箇所説明図

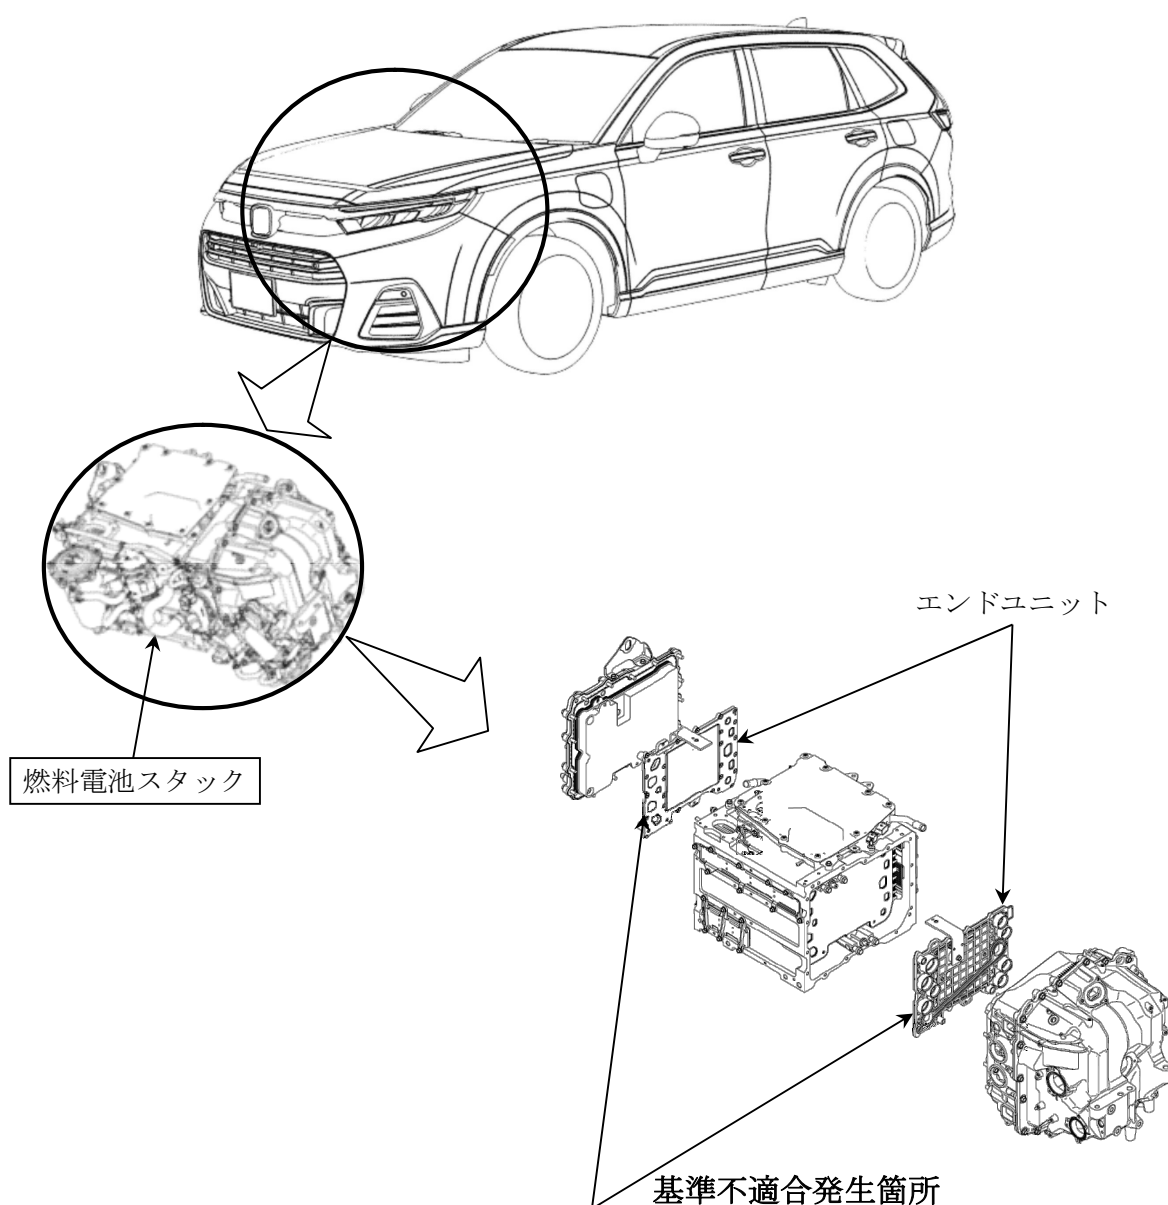
燃料電池スタックにおいて、エンドユニット内の冷却水路の防水処理が不適切なため、防水シール剤の充填量が不足しているものがある。そのため、冷却水路のシール性が低くなり冷却水が漏れ、パワーシステム警告灯が点灯し、そのまま使用を続けると、燃料電池の出力が低下し加速不良となり、最悪の場合、発電を停止し、走行継続不可警告灯が点灯して走行不能となるおそれがある。

全車両、燃料電池スタックを対策品と交換する。

識別：車台番号打刻の下一桁目上部に黄色ペイントを塗布する。

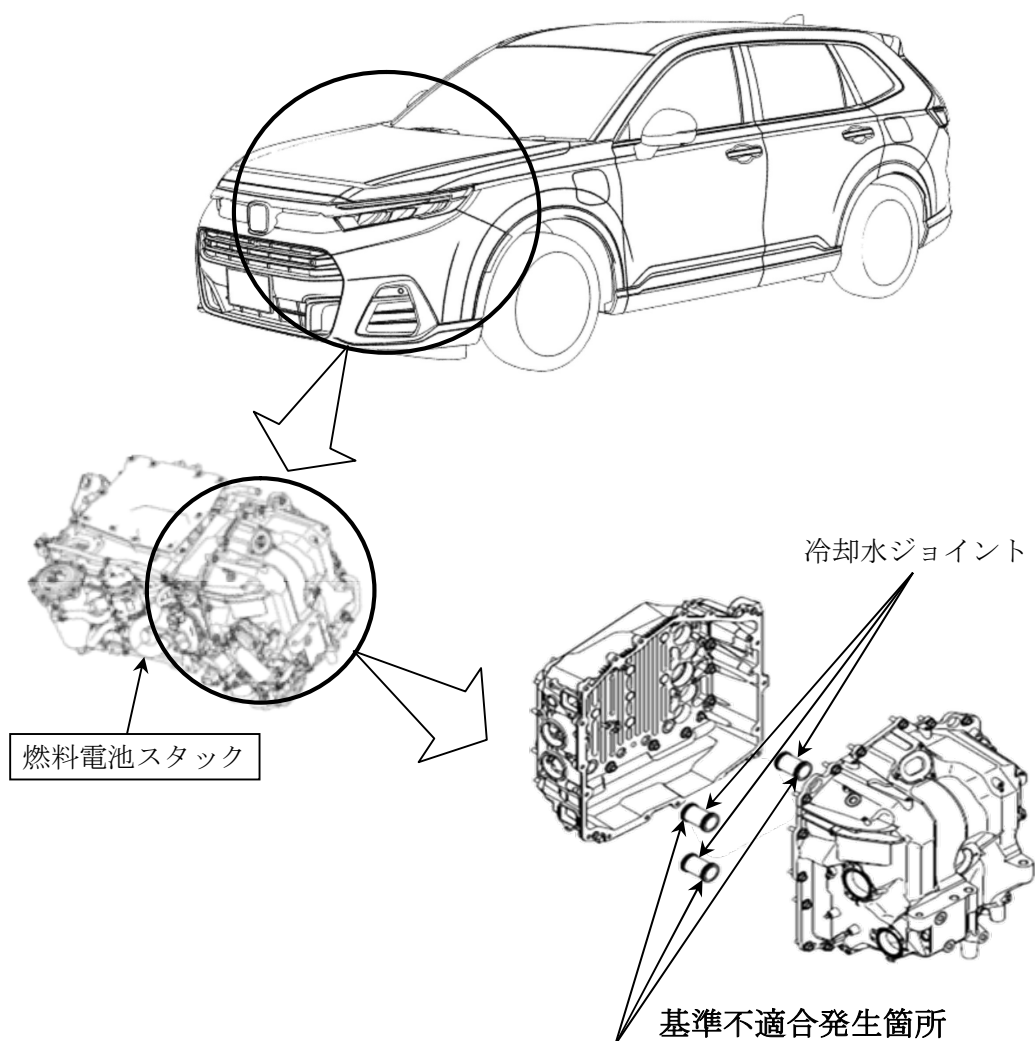
燃料電池スタックにおいて、冷却水ジョイントの検査工程が不十分なため、冷却水ジョイントホルダ部のシール性が不足しているものがある。そのため、ホルダ部より冷却水が漏れ、パワーシステム警告灯が点灯し、そのまま使用を続けると、燃料電池の出力が低下し加速不良となり、最悪の場合、発電を停止し、走行継続不可警告灯が点灯して走行不能となるおそれがある。

全車両、燃料電池スタックを対策品と交換する。

識別：車台番号打刻の下一桁目上部に黄色ペイントを塗布する。
