## 改善箇所説明図

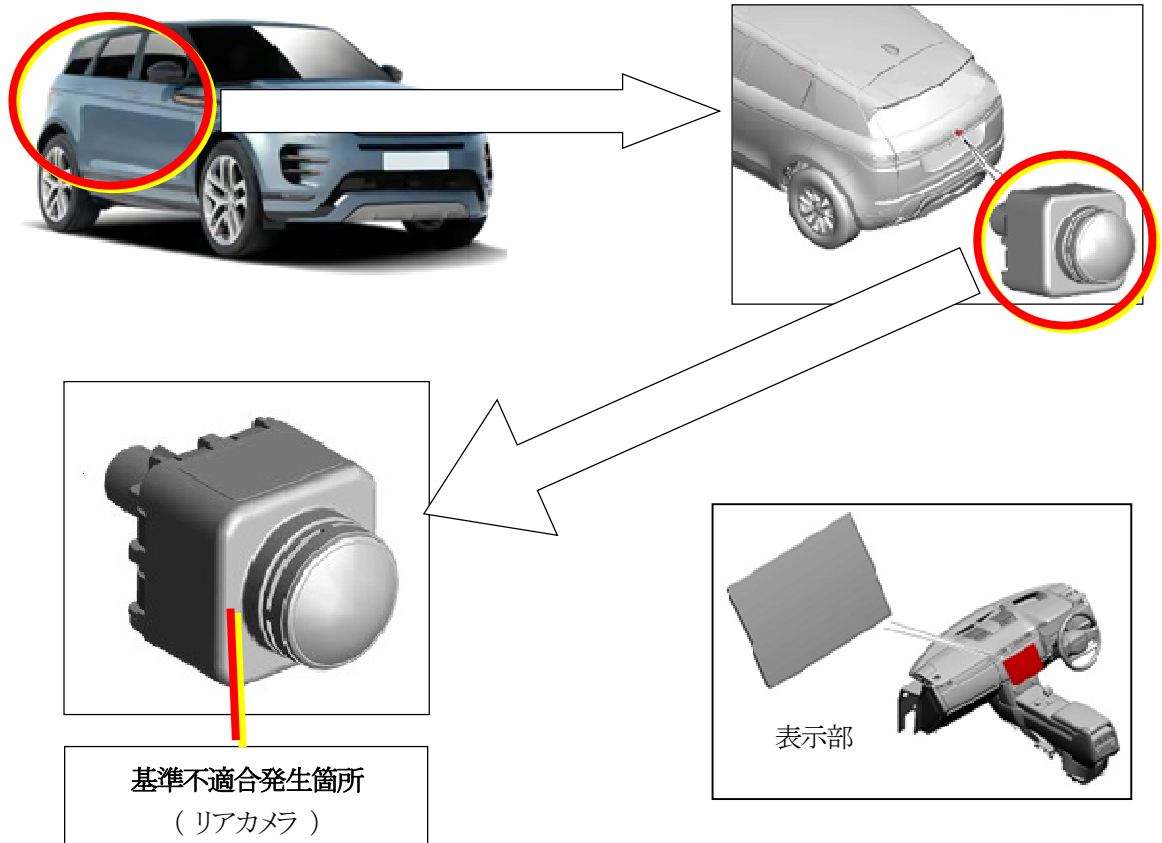
### 基準不適合発生箇所

後方視界確認用のリアカメラにおいて、防水機能の設計検討が不十分なため、洗車時に圧力のかかった水をリアカメラにかけると、カメラの内部に水が浸入することがある。

そのため、内部の電子基板で不具合が発生し、リアカメラが使用出来なくなるおそれがある。

全車両、リアカメラを対策品に交換する。

識別：リアカメラ下部面に銀ペイントを塗布する。
