## 改善箇所説明図

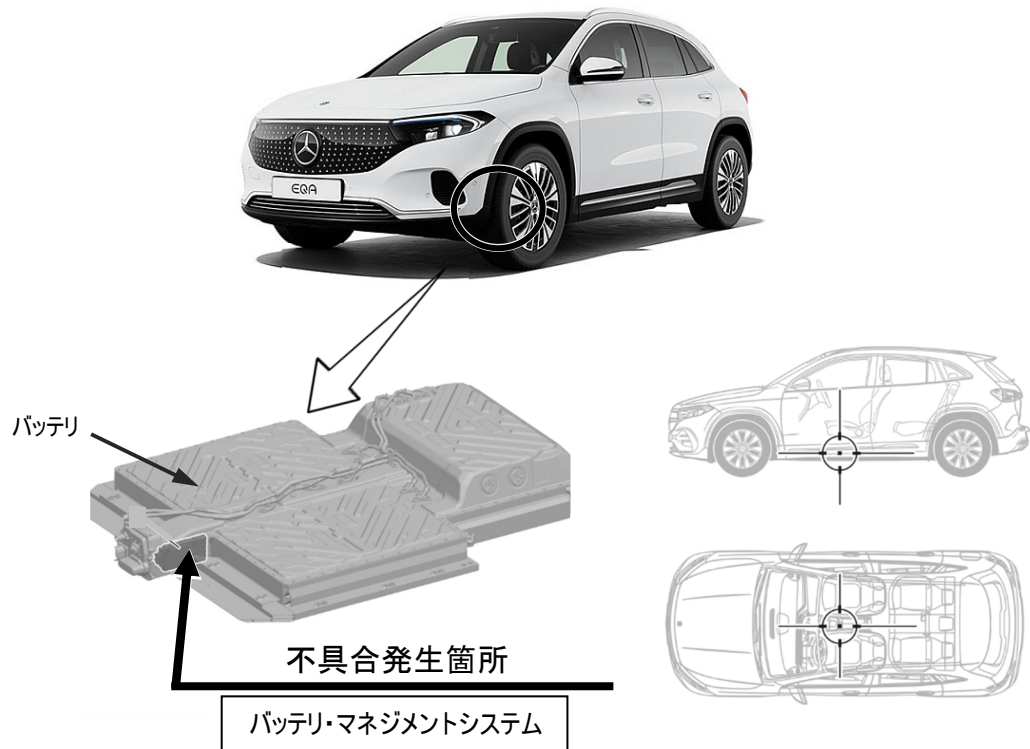
注:   は、制御プログラムを書き換える部位を示す。

EV 車両のバッテリーにおいて、製造管理が不適切なため、充電率が高い状態においてバッテリーのセル内で短絡が発生することがある。そのため、走行中に警告メッセージが表示されることがあるほか、最悪の場合、火災に至るおそれがある。

全車両、バッテリーを良品に交換する。なお、交換用バッテリーの準備に時間を要するため、暫定策としてバッテリー・マネジメントシステムの制御プログラムを対策された制御プログラムに書き換える。

識別：車台番号の付近に黄色の識別ペイントを塗布する
