# 改善箇所説明図

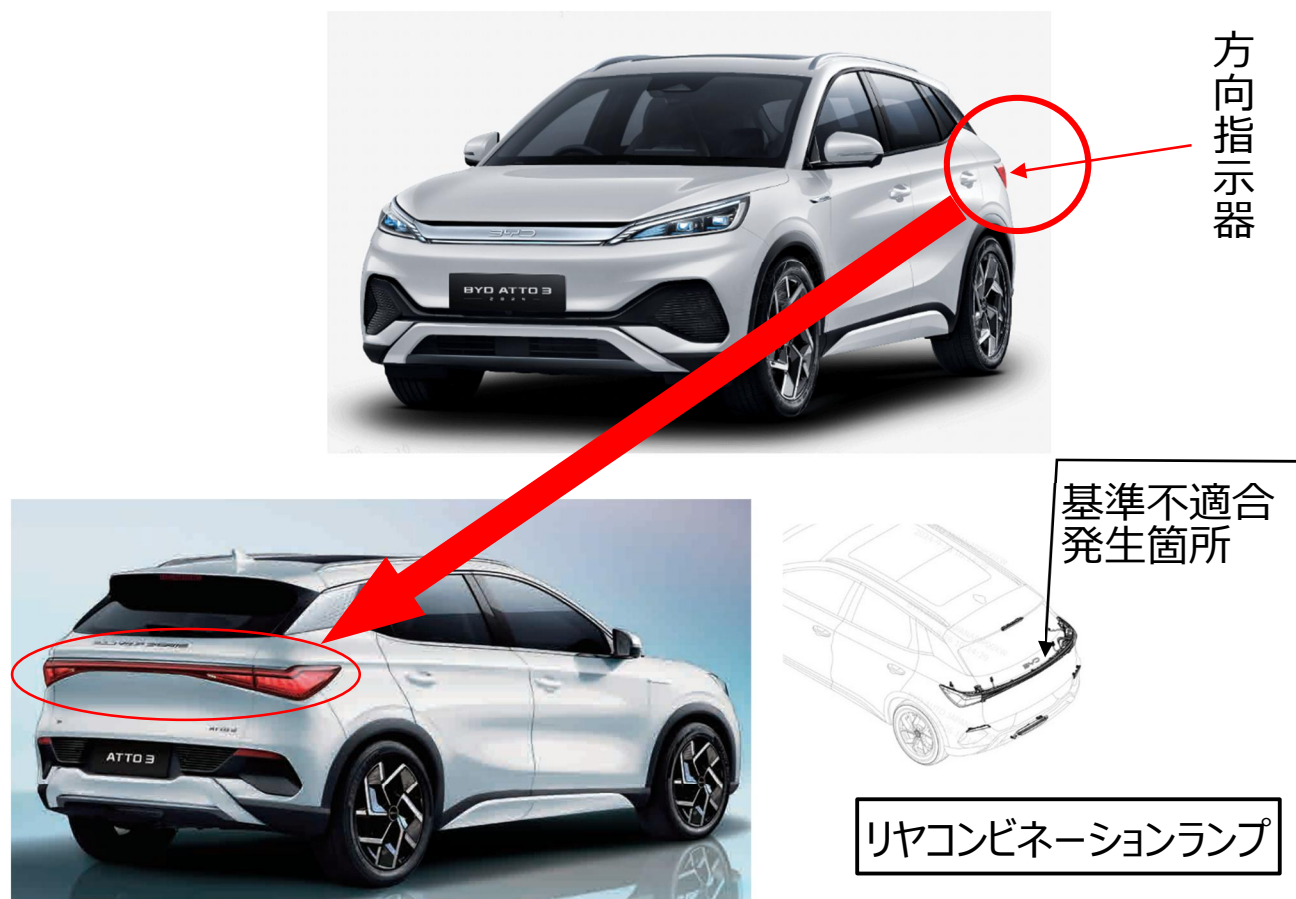
注：図中の□内は、交換する部品を示す。

リヤコンビネーションランプにおいて、作業指示が不適切なため、灯火器内部の乾燥剤が適切な位置に貼り付けられていないものがある。

そのため、湿気により膨張した乾燥剤が回路基板と干渉し、回路が短絡して断線を生じ、後部方向指示器が高速点滅、間欠点灯または不灯となるおそれがある。

全車両、当該リヤコンビネーションランプを良品と交換する。

運転者席側ドアアヒンジ取り付けボルト（上側）の頭に白ペンを塗布する。
