## 改善箇所説明図

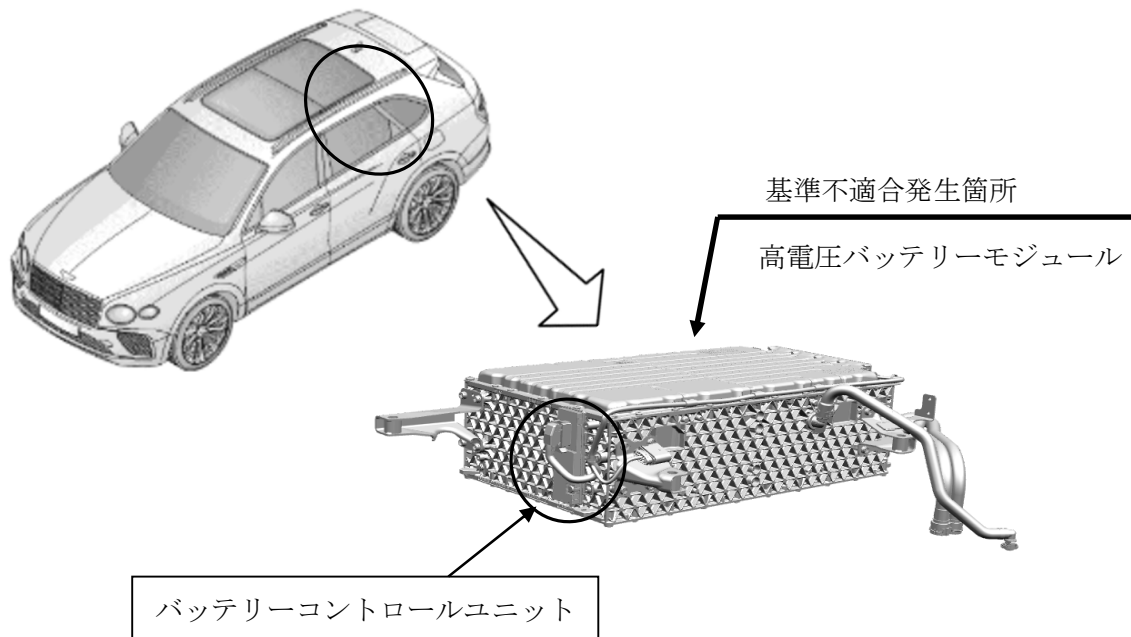
注：  は、プログラムを更新する部品を示す。

高電圧バッテリーモジュールにおいて、製造工程が不適切なため、使用過程で重要な技術パラメータに偏差が生じることがある。そのため、高電圧バッテリーの充電時に当該モジュールが過熱し、最悪の場合、火災に至るおそれがある。

全車両、バッテリーコントロールユニットを、車両自己診断機能を備えた対策プログラムに書き換える。なお、当該対策プログラムにより高電圧バッテリーモジュールの異常が確認された場合は、高電圧バッテリーの点検を行い、必要に応じてバッテリーモジュールを良品と交換する。

識別：ボンネット内側プレナムカバーのエアグリル下部に青色のペイントを塗布する。
