## 改善箇所説明図

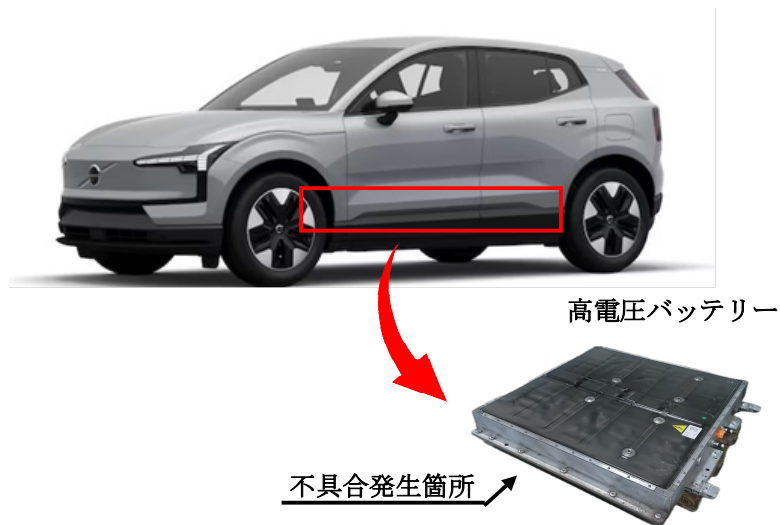
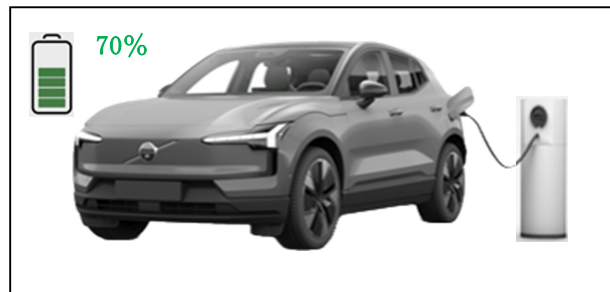
【暫定措置：充電量を 70%までに制限する】

高電圧バッテリーのセルモジュールにおいて、製造機器の設定が不適切なため、セルの陽極と負極の容量が不均衡なものがある。そのため、セルモジュール内部で短絡が発生し、異臭やバッテリーの過熱に関する警告が表示されることがある。最悪の場合、熱によるバッテリー異常が発生し、火災に至るおそれがある。

暫定措置として、全車両、ユーザーに注意喚起レターを送付し、車両の充電目標値を 70%以下に設定するよう周知を行う。対策が決定次第、恒久対策を実施する。
