## 改善箇所説明図

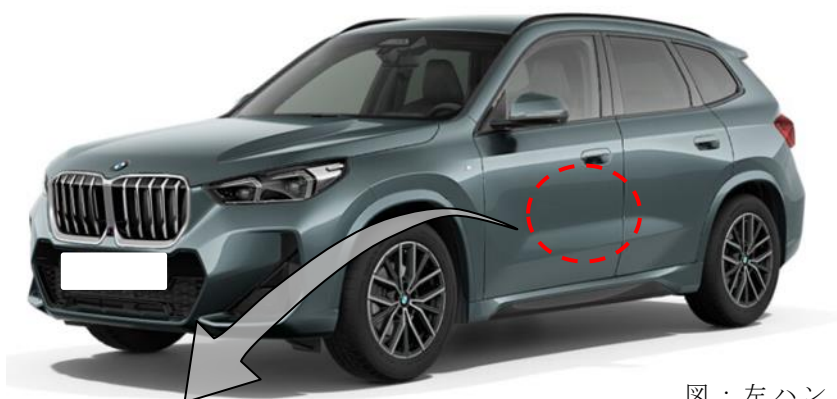
図：左ハンドル車

基準不適合発生箇所  
トーションバー

フロント左側のシートベルトリトラクターにおいて、製造工程が不適切なため、トーションバーが損傷しているものがある。そのため、衝突時にトーションバーが早期破損することで、シートベルトが必要以上に引き出されて、乗員の安全性に影響するおそれがある。

フロント左側のシートベルトリトラクターを良品に交換する。
