## 改善箇所説明図

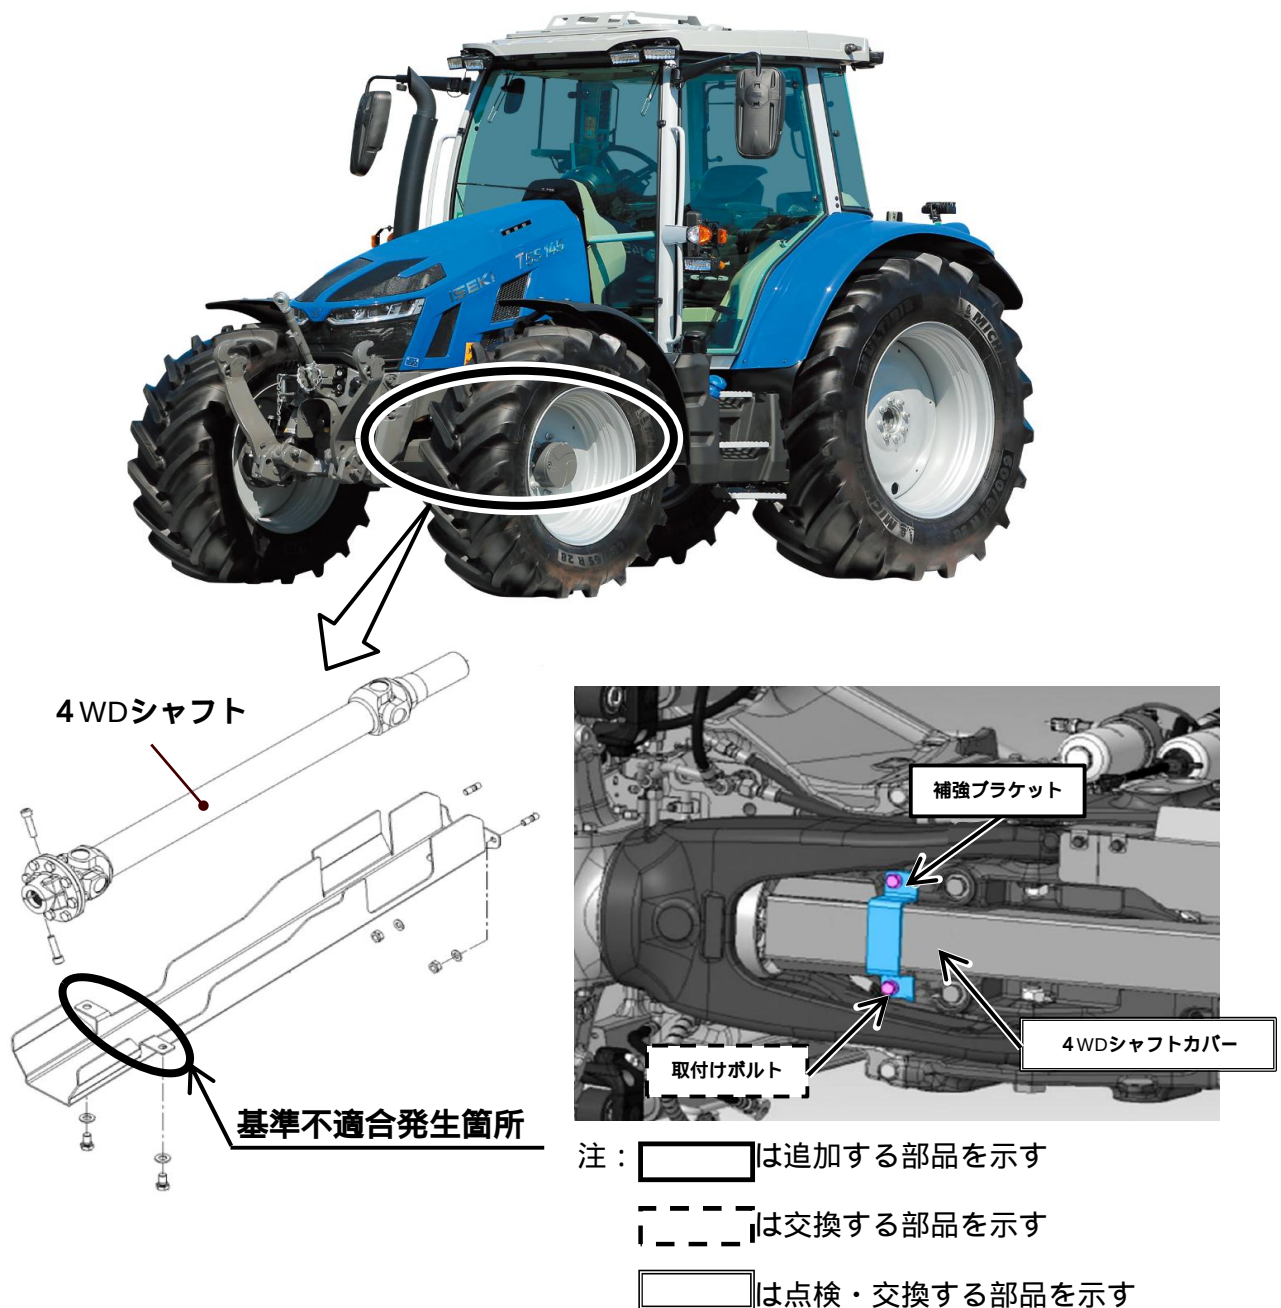
農耕トラクタの4WDシャフトカバーにおいて、設計検討が不十分なため、取付部の強度が不足している。そのため、そのまま使用を続けると、当該部位に亀裂が発生して破断し、最悪の場合、走行中に脱落して他の交通の妨げとなるおそれがある。

全車両、取付けボルトを対策品に交換し、補強ブラケットを取付けタブに追加する。  
なお、4WDシャフトカバーを点検し破損しているものは対策品に交換する。

識別：改善実施済車には、型式銘板の近傍にNO.外-4140のステッカーを貼付する。
