# 改善箇所説明図

## (不具合内容)

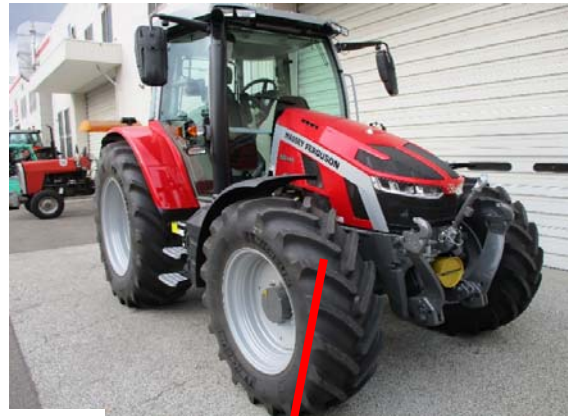
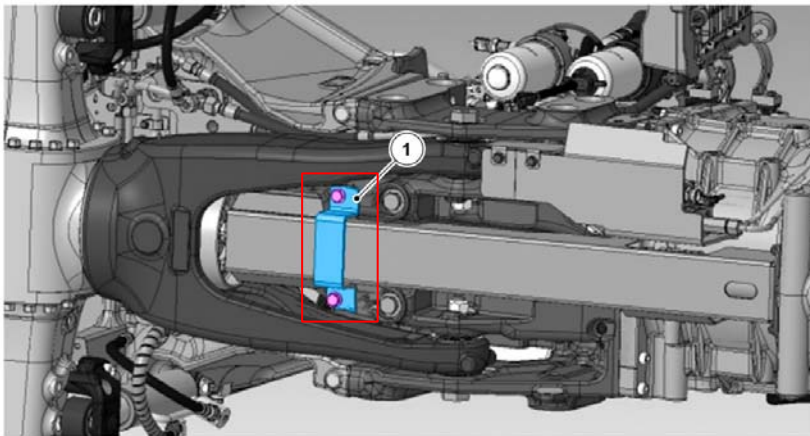
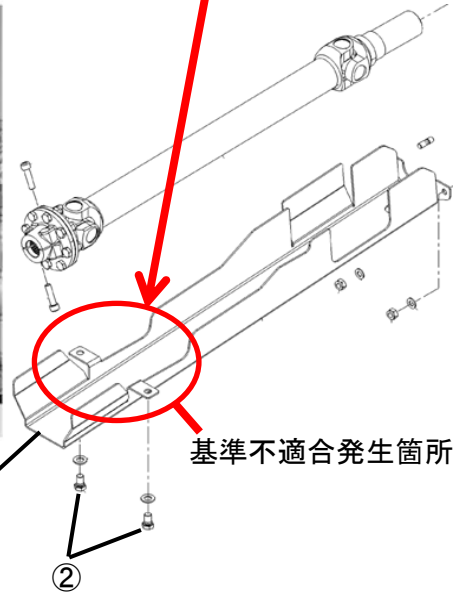
①補強ブラケット

②取付ボルト(M12×20→M12×25)

③4WDシャフトカバー  
(亀裂が確認された場合)

農耕トラクタの4WDシャフトカバーにおいて、設計検討が不十分なため、取付部の強度が不足している。そのため、そのまま使用を続けると、当該部位に亀裂が発生して破断し、最悪の場合、走行中に脱落して他の交通の妨げとなるおそれがある。

全車両、取付けボルトを対策品に交換し、補強ブラケットを取付けタブに追加する。  
なお、4WDシャフトカバーを点検し破損しているものは対策品に交換する。
