# 改善箇所説明図

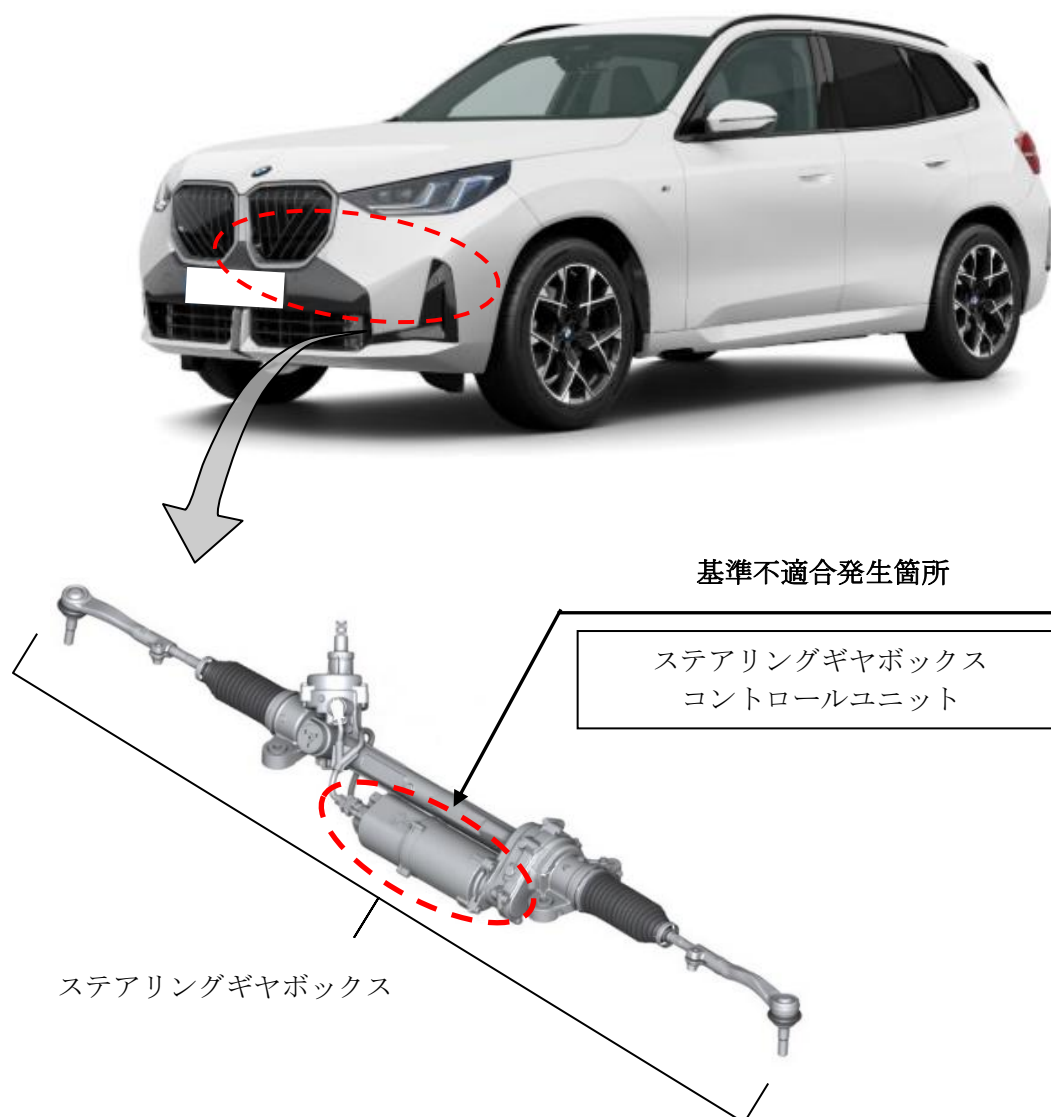
注)   は、ソフトウェアを書き換える部品を示す。

電動パワーステアリングにおいて、ステアリングギヤボックスコントロールユニットのソフトウェアの設計検討が不十分なため、ステアリングモーメントセンサーが故障した際、補助センサーが正しい情報を電動制御モーターに伝えず、ステアリングアシスト機能が不安定になることがある。そのため、走行中、操舵力が増大するほか、ステアリングホイールに振動が発生し、最悪の場合、ステアリングホイールが意図せず旋回するおそれがある。

全車両、当該ソフトウェアを対策プログラムに書き換える。

- 販売店に入庫し、診断機に接続することにより実施する。
- 準備が整い次第、対象車両へ遠隔配信にて配信し、使用者自身でインストールする。

識別：作業完了車は、液晶モニターの設定画面で表示させることが出来るプログラムのバージョンが、11/2025.38以上であることにより識別する。
