# 改善箇所説明図

## 基準不適合の内容

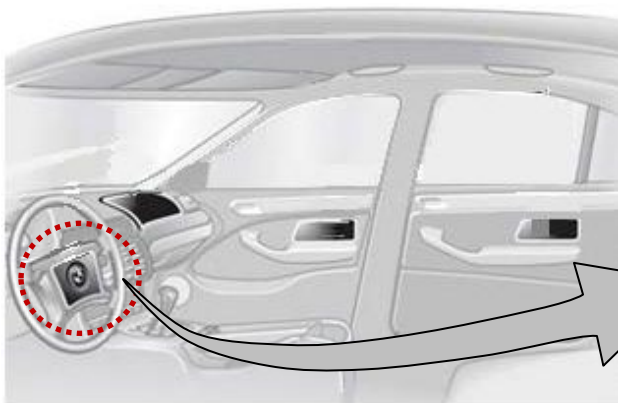
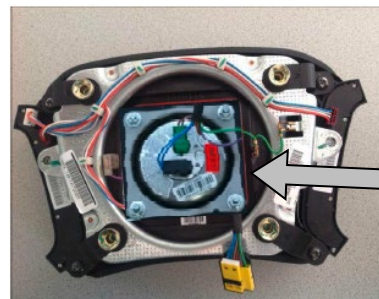
基準不適合発生箇所の拡大図

基準不適合発生部位の拡大図

インフレーター

運転席エアバッグ（裏側）

基準不適合発生箇所

運転席用エアバッグのインフレーター（膨張装置）の補給用部品において、ガス発生剤の吸湿防止が不適切なものがある。そのため、車両の修理時に当該インフレーターに交換し、そのままの状態で使用を続けると、高い湿度の環境下で大きな温度変化の繰り返しによりガス発生剤が劣化し、エアバッグ展開時にインフレーター容器が破損するおそれがある。

全車両、エアバッグインフレーターを確認し、該当するインフレーターであった場合には対策品に交換する。

識別：作業完了車は、右フロントドアのロウヒンジのボルト（頭）に白ペイントを塗布する。
