## 改善箇所説明図

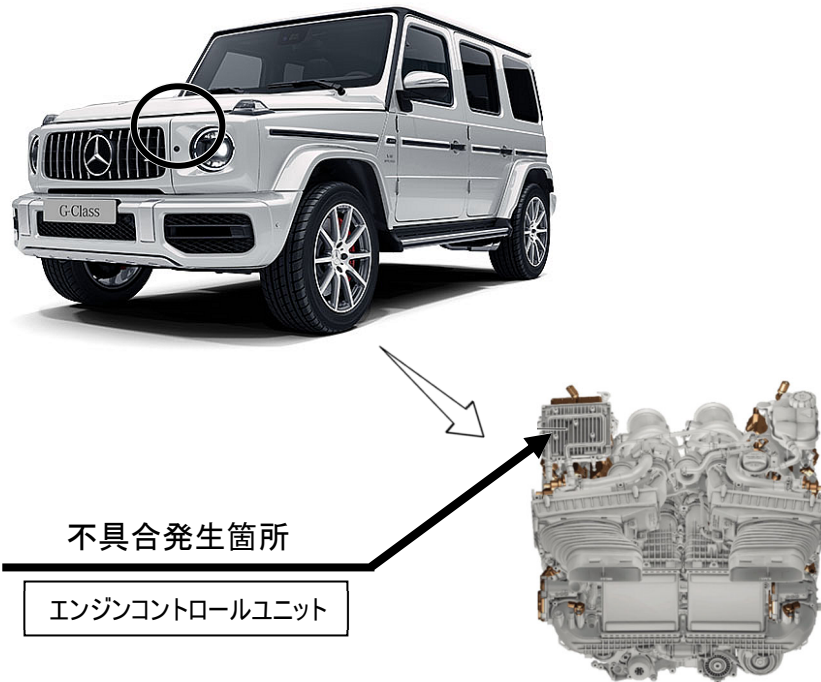
注:  は、制御プログラムを書き換える部位を示す。

エンジンコントロールユニットにおいて、制御プログラムが不適切なため、触媒を加熱して暖気するモードで失火することがある。そのため、エンジン警告灯(MIL) が点灯し、対象気筒の燃料噴射が停止することでエンジン振動が増加し、最悪の場合、排出ガス値が規制値を超えるおそれがある。

全車両、エンジンコントロールユニットの制御プログラムを対策された制御プログラムに書き換える。

識別 : 車台番号の付近に黄色の識別ペイントを塗布する
