## 改善箇所説明図

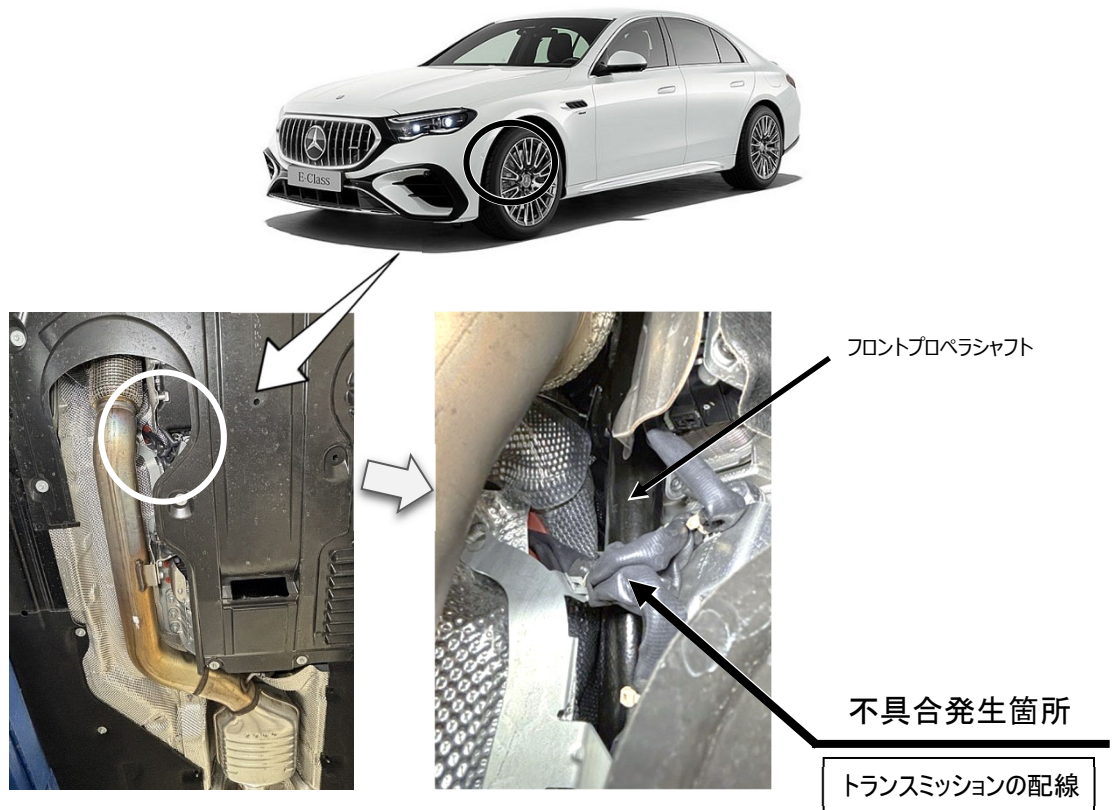
注：  は、点検し、修正する部位を示す。

オートマチックトランスミッションの電気配線において、配索設計が不適切なため、配線がフロントプロペラシャフトに接触して摩滅し、損傷することがある。そのため、電気モータの動力補助機能が喪失することで排ガス値が悪化する他、最悪の場合、ギア段がニュートラルに固定されることで走行不能になるおそれがある。

全車両、配索を点検し、クリアランスが基準以下のものは配索を変更する。なお、配線に損傷がある場合は、修理する。
