# 改善箇所説明図

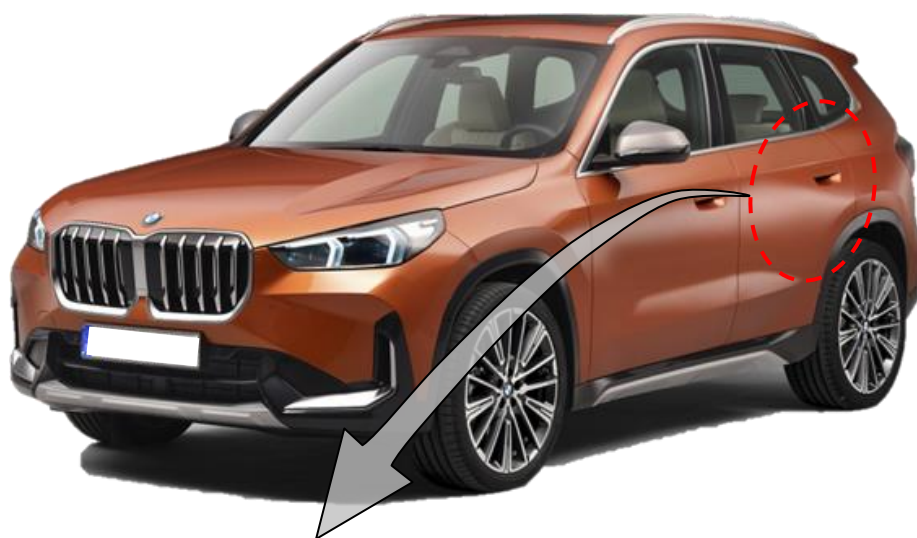
リアシートベルト

CS センサー（車両感度センサー）

基準不適合発生箇所

左右外側リアシートベルトにおいて、製造工程が不適切なため、CS センサー（車両感度センサー）が正しく固定されていないものがある。そのため、急旋回、車両の横転時など状況で当該センサーが正しく作動しないことで後部座席の乗員を所定の位置に保持できず、最悪の場合、後部座席の乗員を適切に拘束できずに負傷するおそれがある。

全車両、左右リアシートベルトを良品に交換する。

識別：左フロントドアロアヒンジ取り付けボルト（下側）の頭に緑色ペンを塗布する。

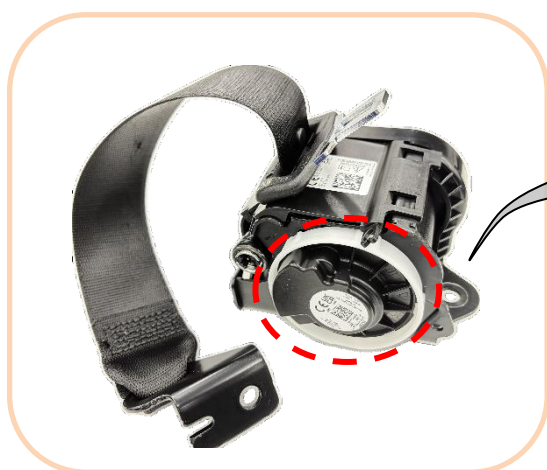
図：左ハンドル車

CS センサー（車両感度センサー）
