# 改善箇所説明図

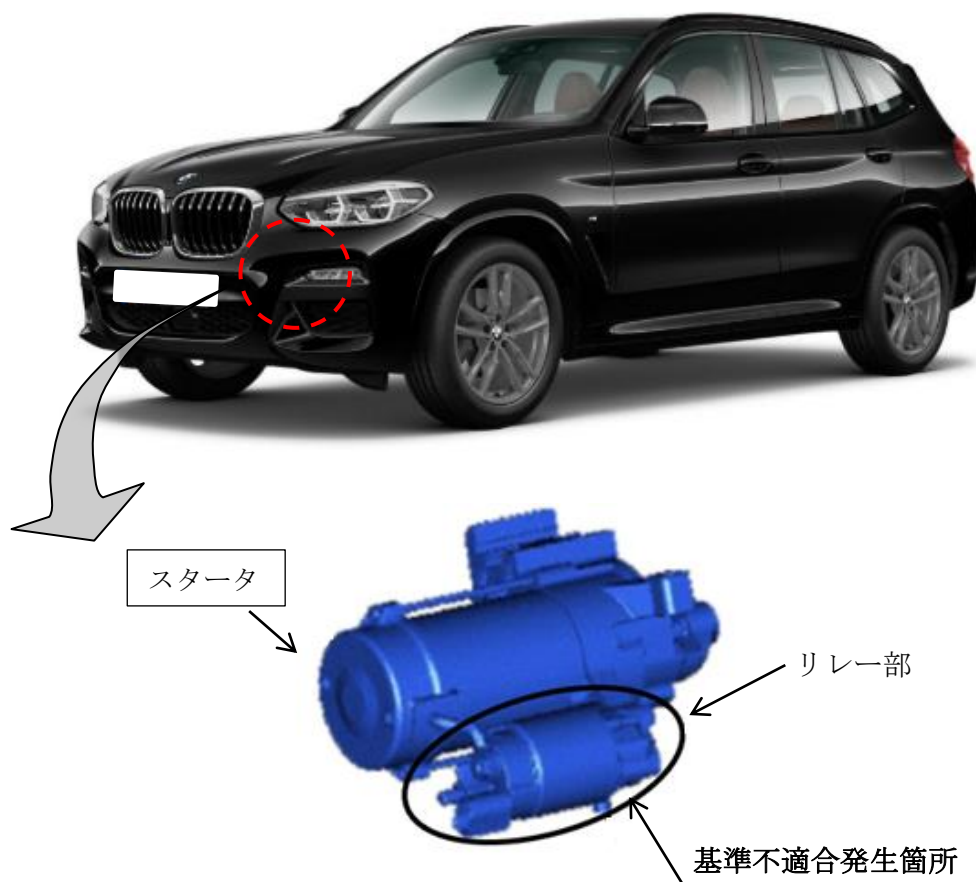
注)  は交換する部品を示す。

スタータにおいて、始動用リレーの耐久性が不十分なため、エンジン始動やアイドリングストップの繰り返により接点が異常摩耗して、接点部に摩耗粉が堆積することがある。そのため、そのまま使用を続けると、エンジン始動不能となったり、最悪の場合、スタータ起動時または走行時等、火災に至るおそれがある。

全車両、当該スタータを対策品と交換する。

識別：作業完了車は、左フロントドアのロウヒンジのボルト(頭)に白ペイントを塗布する。
