## 改善箇所説明図

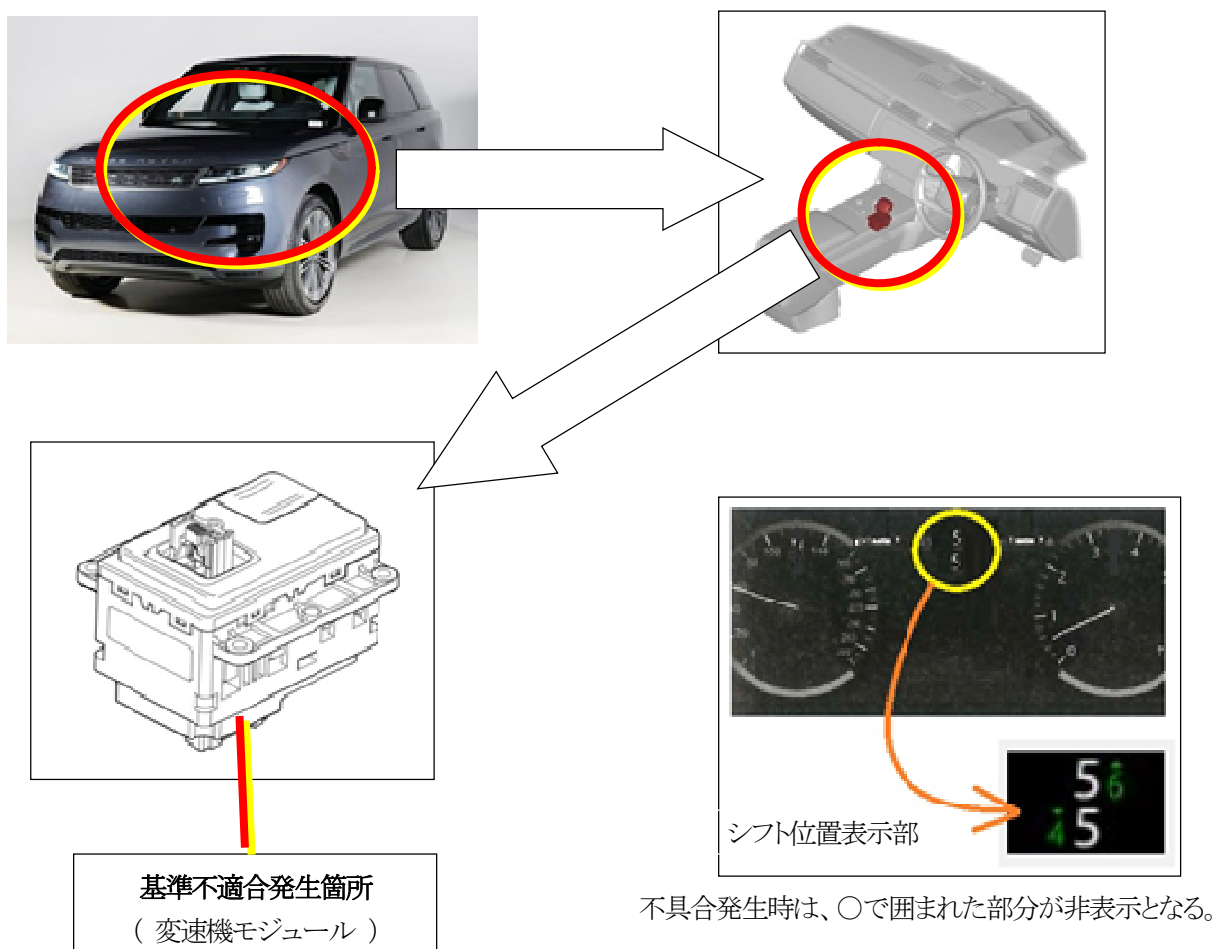
変速機モジュールにおいて、部品の管理が不適切なため、変速機モジュール内の電子基板に水分が混入したものがある。そのため、変速位置の表示信号が適切に出力されず、変速機のシフト位置を示す表示がされなくなるおそれがある。また、原動機始動後にシフト位置がPレンジから変更できず、走行不能となるおそれがある。

全車両、当該変速機モジュールを良品に交換する。

識別：助手席ドアのボディ側下部、ドアヒンジボルトに黄ペイントを塗布する。
