## 改善箇所説明図

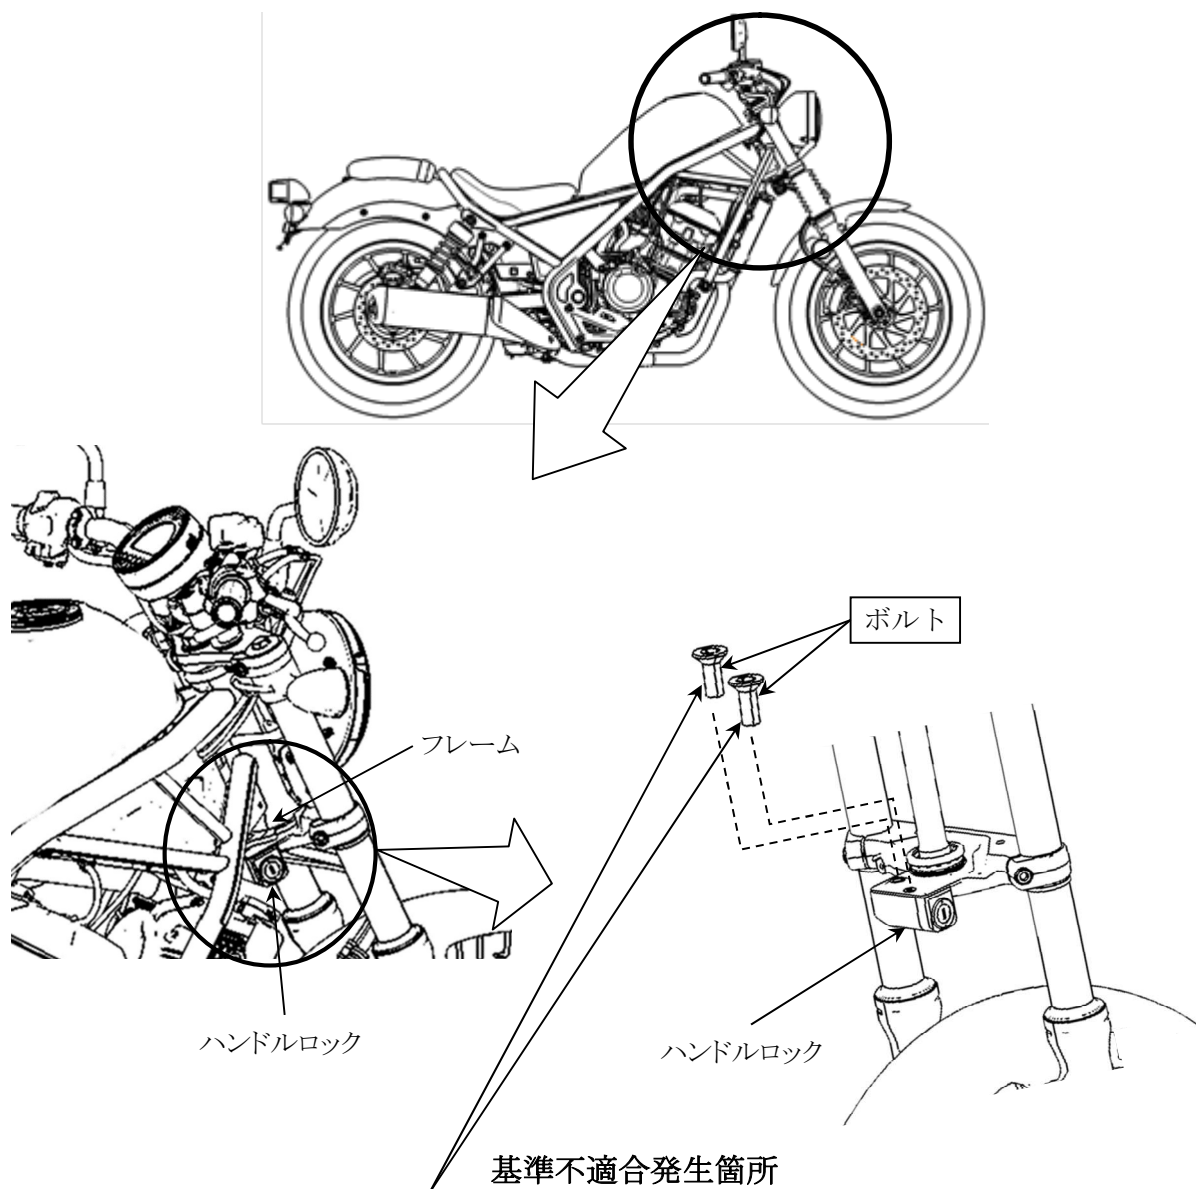
施錠装置において、ハンドルロックを固定するボルトの締付け方法が不適切なため、ボルトの締結力が不足しているものがある。そのため、そのまま使用を続けると、ボルトが緩み停車時にハンドルがロックできないおそれがある。また、外れたボルトがフレームに挟まると、最悪の場合、ハンドルが転舵できず転倒するおそれがある。

全車両、ハンドルロック締付けボルトを新品に交換し、規定トルクで締め付ける。なお、部品の準備に時間を要することから、不具合内容を周知し、準備でき次第、改めて連絡する。
