## 改善箇所説明図

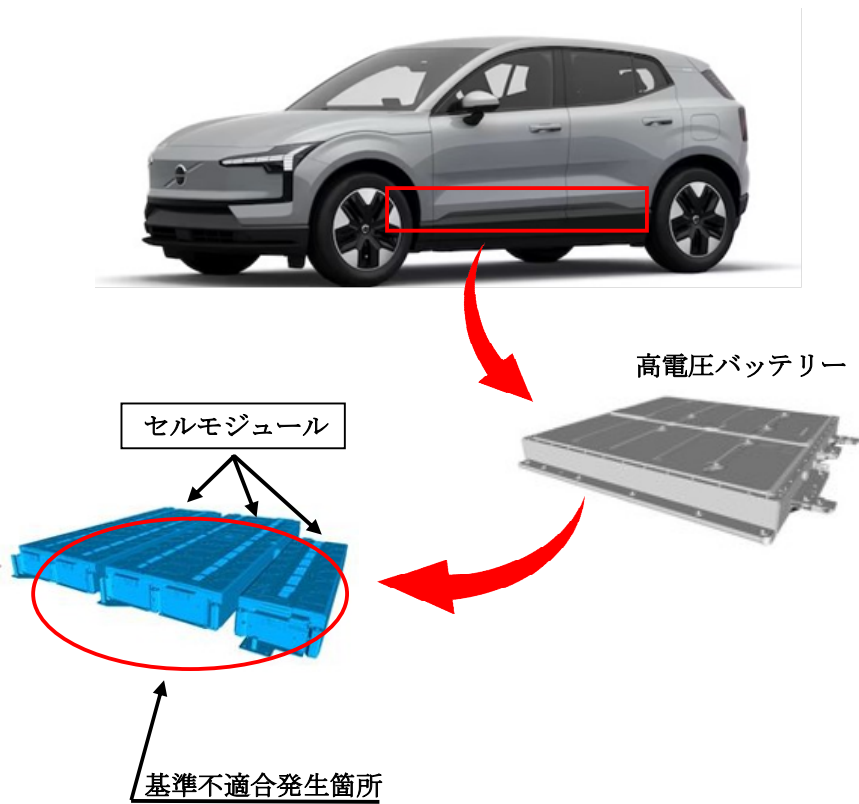
高電圧バッテリーのセルモジュールにおいて、製造機器の設定が不適切なため、セルの陽極と負極の容量が不均衡なものがある。そのため、セルモジュール内部で短絡が発生し、異臭やバッテリーの過熱に関する警告が表示されることがある。最悪の場合、熱によるバッテリー異常が発生し、火災に至るおそれがある。

全車両、セルモジュールを良品と交換する。

運転席側ドアロアヒンジ取り付けボルト（上側）の頭に黄色ペンを塗布する。
