## 改善箇所説明図

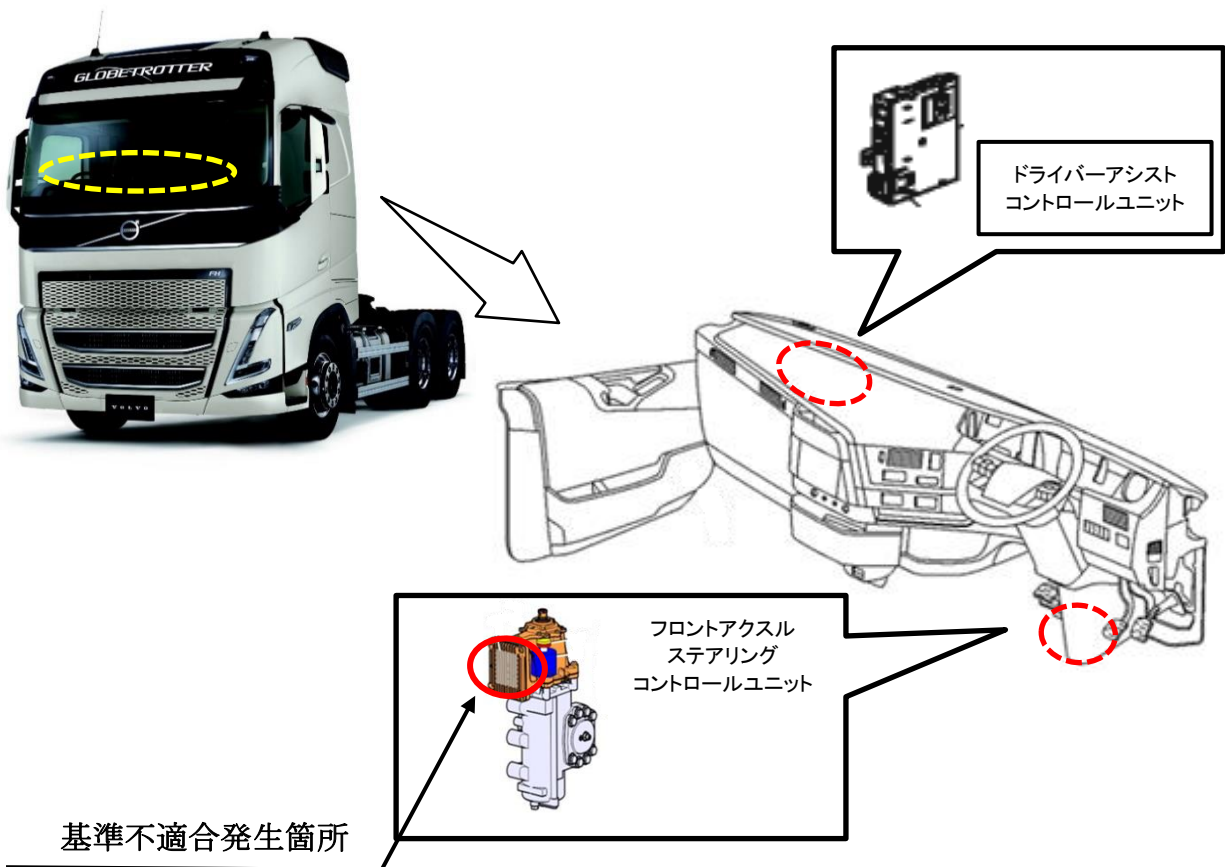
フロントアクスルステアリングコントロールユニットにおいて、車線維持支援機能の設計検討が不十分なため、車線維持支援装置作動時に車線逸脱警報のステアリング振動が小さくなることがある。そのため、ステアリング振動によって車線逸脱を検知できず、保安基準に適合しないおそれがある。

ドライバーアシストコントロールユニットを対策プログラムに更新する。

識別：作業完了車には、フロントハッチ内車両諸元プレート右上端に白ペイントを塗布する。
