## 改善箇所説明図

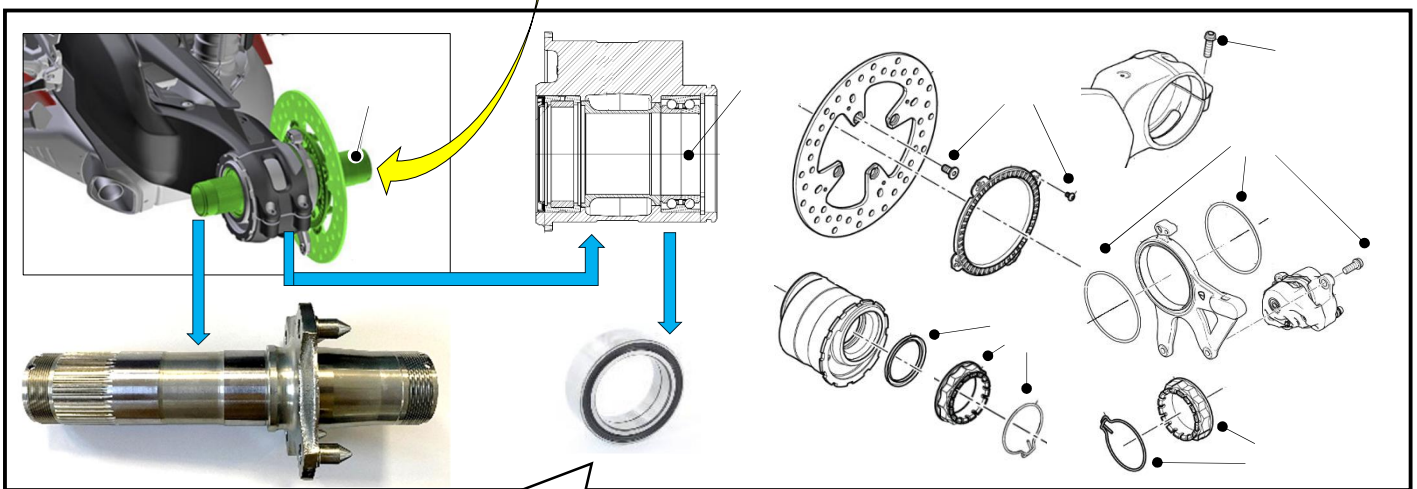
後輪車軸において、強度検討が不十分なため、切欠部に過度な応力が生じることがある。そのため、走行中に後輪車軸に亀裂が入り、異音が発生し、最悪の場合、後輪車軸が破断し、転倒するおそれがある。

1. 後輪車軸 を対策品に交換する。
2. ボールベアリング を新品に交換する。
3. 関連部品 を点検し、損傷があれば新品に交換する。  
関連部品(ボルト、ナット、クリップ、リテーナー、ダストガードなど)

全車両、後輪車軸を対策品に交換し、ホイールベアリングを新品に交換する。なお、後輪車軸の関連部品を点検し、損傷があれば新品に交換する。
