# 改善箇所説明図

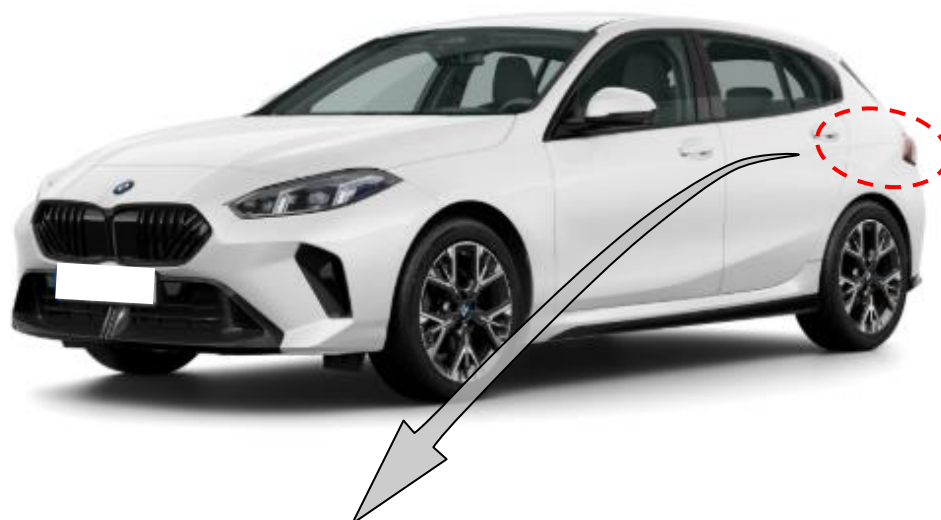
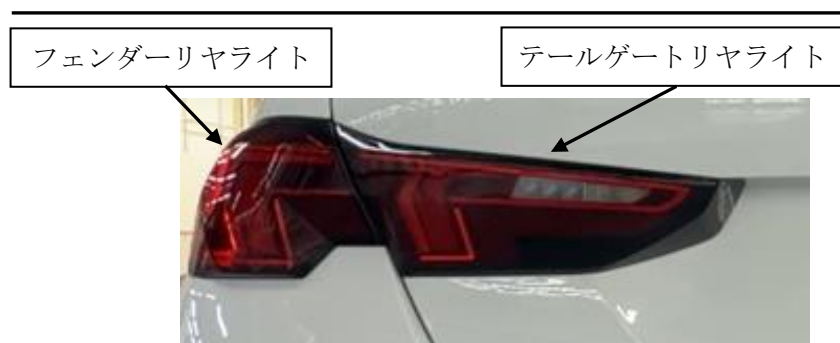
基準不適合発生箇所

注)  は、交換する部品を示す。

リヤライト\*の LED ドライバにおいて、製造工程が不適切なため、誤ったソフトウェアが搭載され、リヤライト制御ユニットのソフトウェアと互換性がないものがある。  
そのため、点灯開始時の特定の制御条件下における内部診断の際に、異常がないにもかかわらず故障と誤判定し、尾灯、制動灯または方向指示器が不点灯になるおそれがある。

\*リヤライト；フェンダーリヤライト、テールゲートリヤライト。

全車両、不具合品に該当するリヤライトを良品に交換する。

識別：作業完了車は、左フロントドアのロワヒンジのボルト(頭)に白ペイントを塗布する。
