# 改善箇所説明図

## 不具合の内容

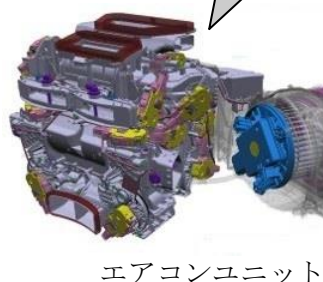
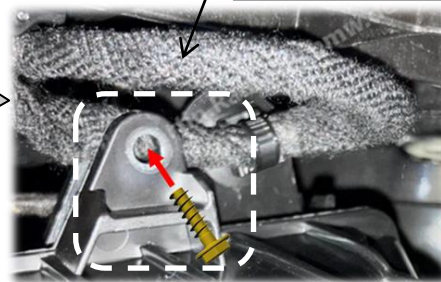
図：左ハンドル車

基準不適合発生箇所

エアコンユニットハーネス

マイクロフィルターハウジングカバー締結部

エアコンユニットワイヤーハーネスの取り回しにおいて、設計検討が不十分なため、マイクロフィルターハウジングカバー締結部とのクリアランスが狭いものがある。

そのため、マイクロフィルター交換時に当該ハーネスが締結部に挟み込まれ、使用過程でハーネス被覆が損傷してデフロスター機能等が作動せず、最悪の場合、短絡により火災に至るおそれがある。

注)   は、取り回しの変更及び損傷が確認された場合に補修を行う箇所を示す。

全車両、ワイヤーハーネスの取り回しを変更する。

なお、ワイヤーハーネスを点検して、損傷が確認された場合は補修を行う。
