## 改善箇所説明図

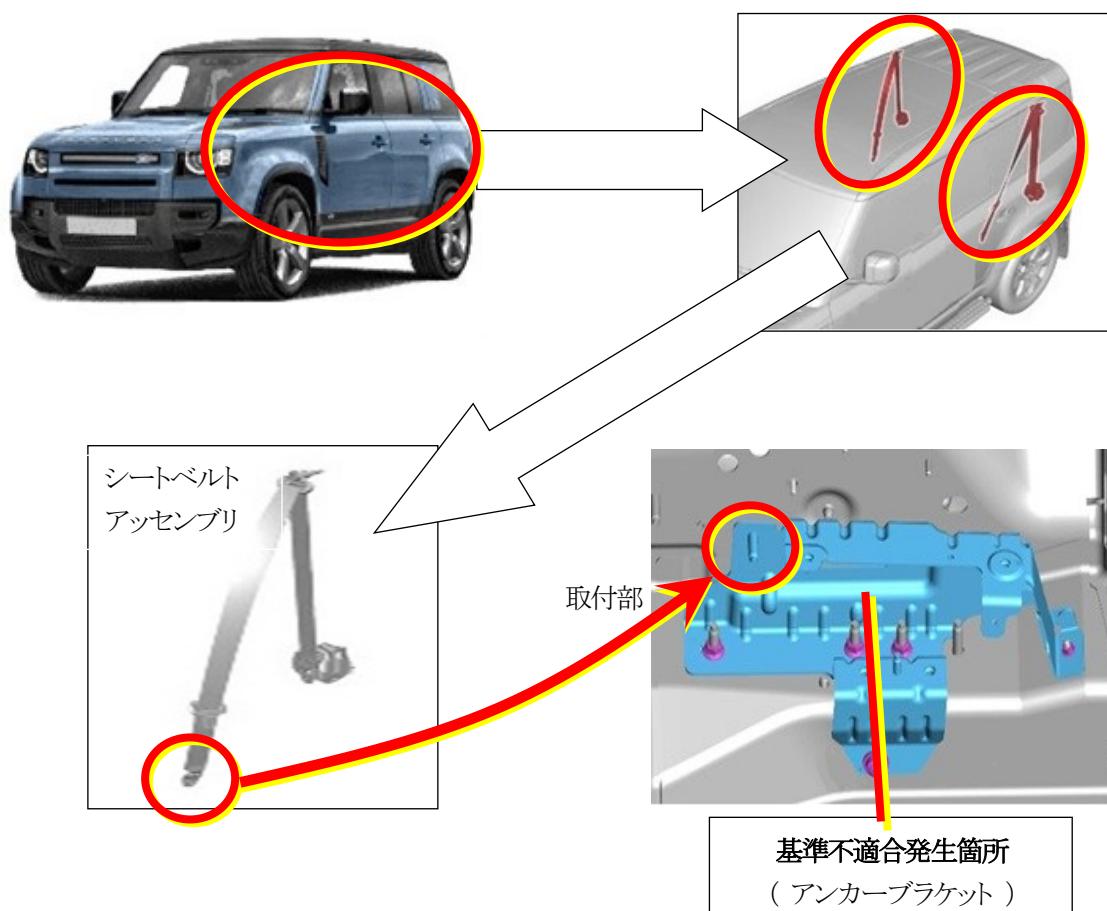
注：  は、交換部品を示す。

3列目シートベルトを取り付けるアンカーブラケットにおいて、スタッドボルトの溶接工程が不適切なため、強度が不足しているものがある。そのため、衝突等で大きな荷重を受けた場合、当該ボルトが折損してシートベルトが外れ、乗員を拘束できなくなるおそれがある。

全車両、アンカーブラケットを対策品に交換する。

識別：助手席ドアのボディ側下部、ドアヒンジボルトに黒ペイントを塗布する。
