## 改善箇所説明図

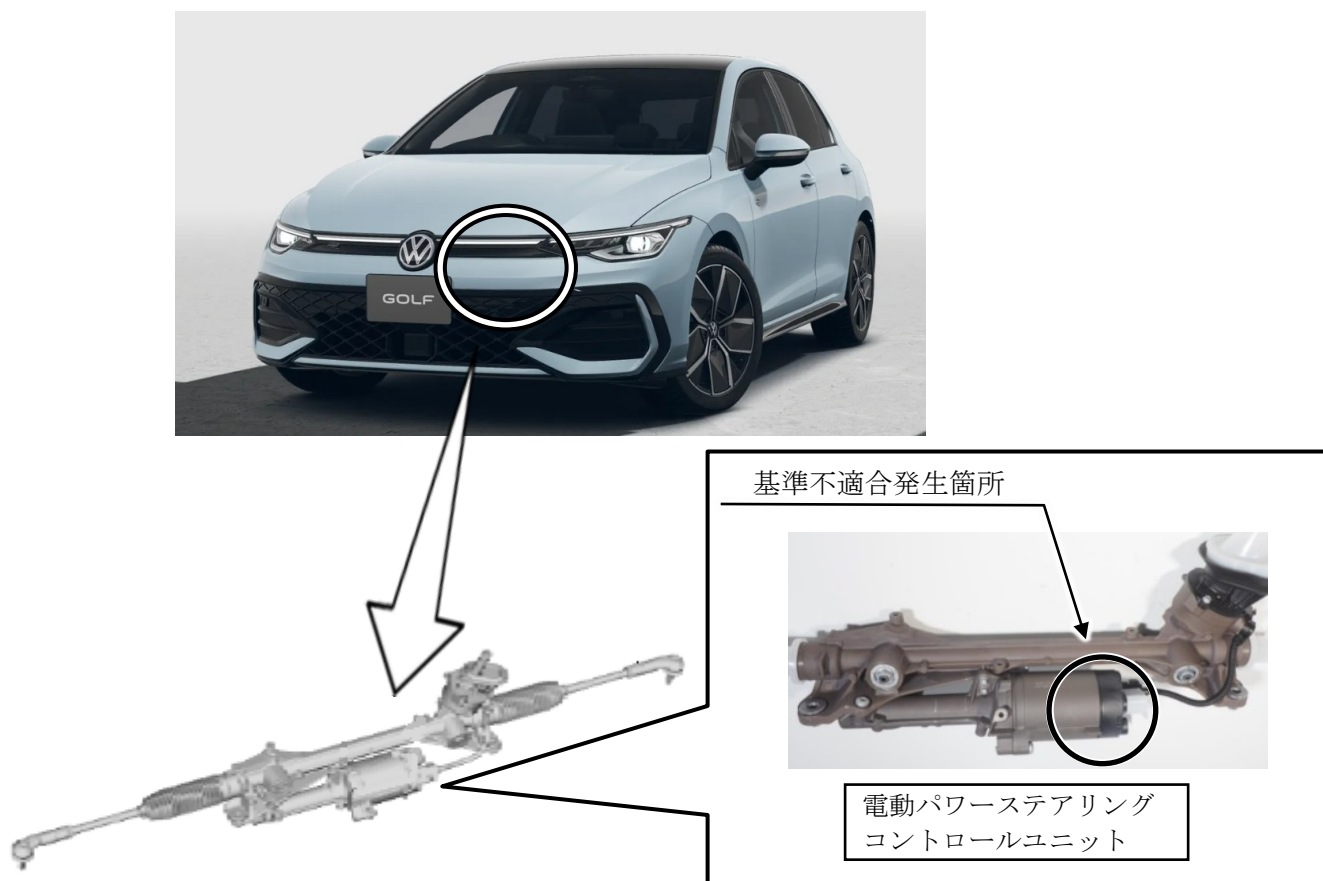
注：□は、プログラムを書き換える部品を示す。

電動パワーステアリングのコントロールユニットにおいて、制御プログラムの設計検討が不十分なため、電動パワーステアリングモーターの内部部品が高温状態になると、異常検知システムが当該モーター等の機械振動を故障状態と検知することがある。そのため、警告灯が点灯すると共にステアリングアシスト機能が無効化され、ステアリング操作力が増大するおそれがある。

全車両、電動パワーステアリングコントロールユニットのプログラムを対策プログラムに書き換える。

識別：キャンペーンステッカーに「外-4172、日付（西暦・月・日の順）ワークショップスタンプ」を記入し、ラゲージルームフロアに貼付する。
