## 改善箇所説明図

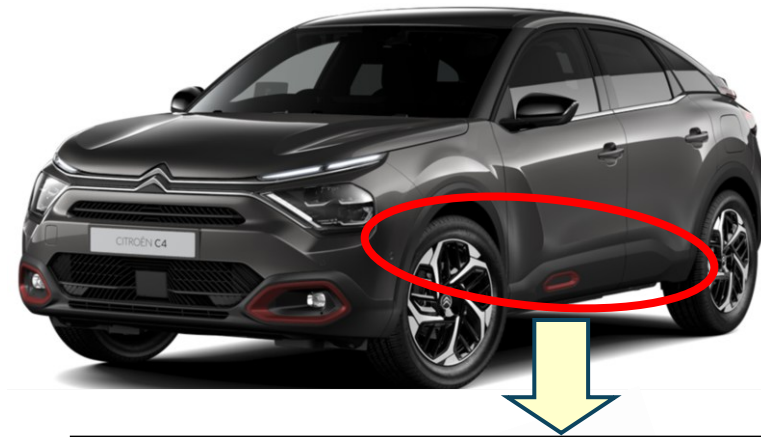
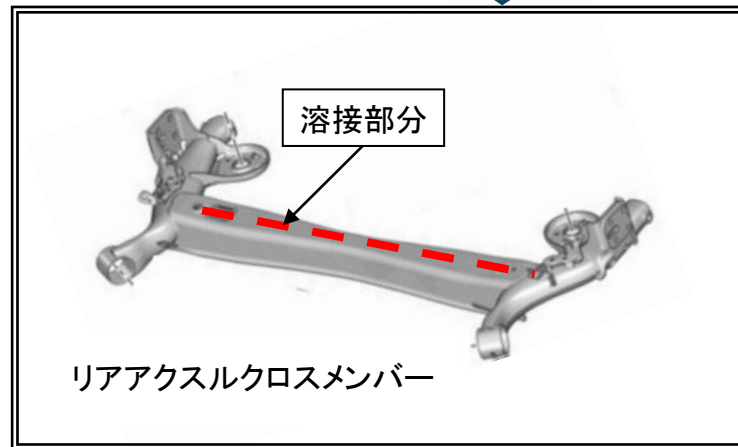
基準不適合部位

リアアクスルクロスメンバーにおいて、製造工程が不適切なため、当該メンバーの部材がずれた状態で溶接されたものがある。そのため、リアアクスルクロスメンバーの溶接部を起点に亀裂が発生し、そのまま使用を続けると、最悪の場合、破損して、走行安定性が損なわれるおそれがある。

全車両、リアアクスルクロスメンバーに刻印されている製造シリアル番号を点検し、該当する場合はリアアクスルクロスメンバーを良品と交換する。

識別：車台番号の左から2桁目の上部に黄色のペイントを塗る。
