## 改善箇所説明図

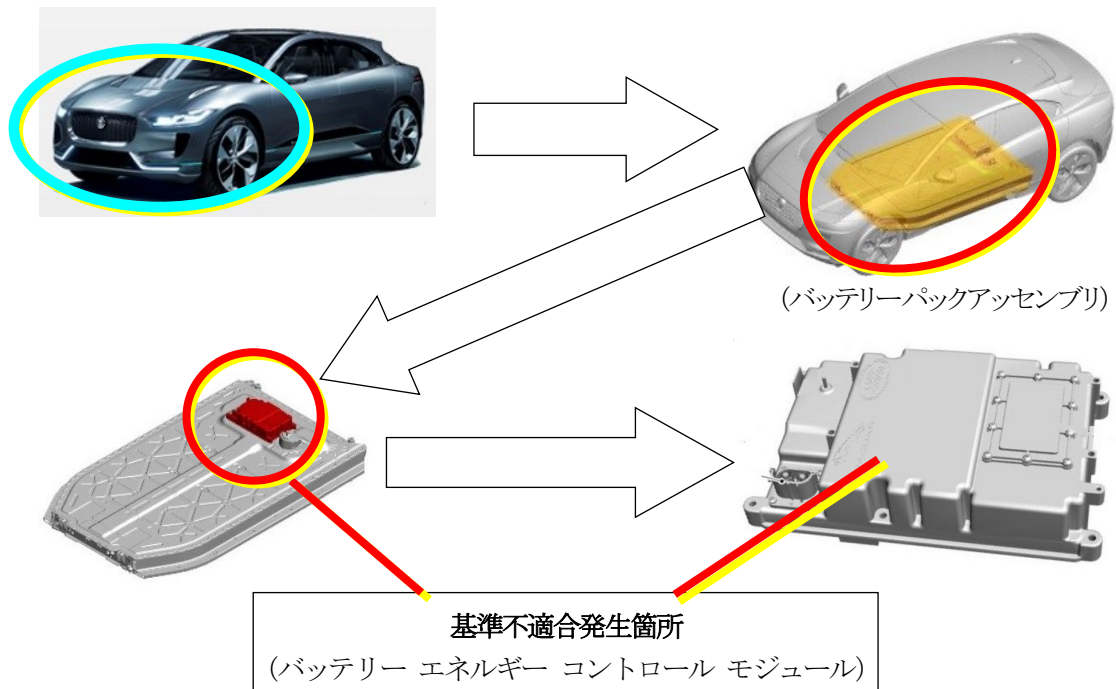
注：  は、プログラム更新部分を示す。

令和5年7月26日付け届出番号「外－3647」及び、令和5年12月14日付け届出番号「外－3729」のリコール作業にて、バッテリー・エネルギー・コントロール・モジュールの制御プログラムを書き換えた電動機の電源装置において、車両火災が発生したものがある。このため、原因は判明していないが、同タイプの電源装置は、バッテリーパックアッセンブリ内のリチウムイオン電池より火災が発生するおそれがあることから、全車両、予防的措置として、制御プログラムを書き換える。

全車両、暫定措置として、バッテリー・エネルギー・コントロール・モジュールの制御プログラムを書き換え、最大充電容量を約90%に制御する。なお、不具合の発生原因及び対策が決定し次第、速やかに恒久対策を実施する。

識別：助手席ドアのボディ側下部、ドアヒンジボルトに銀ペイントを塗布する。
