## 改善箇所説明図

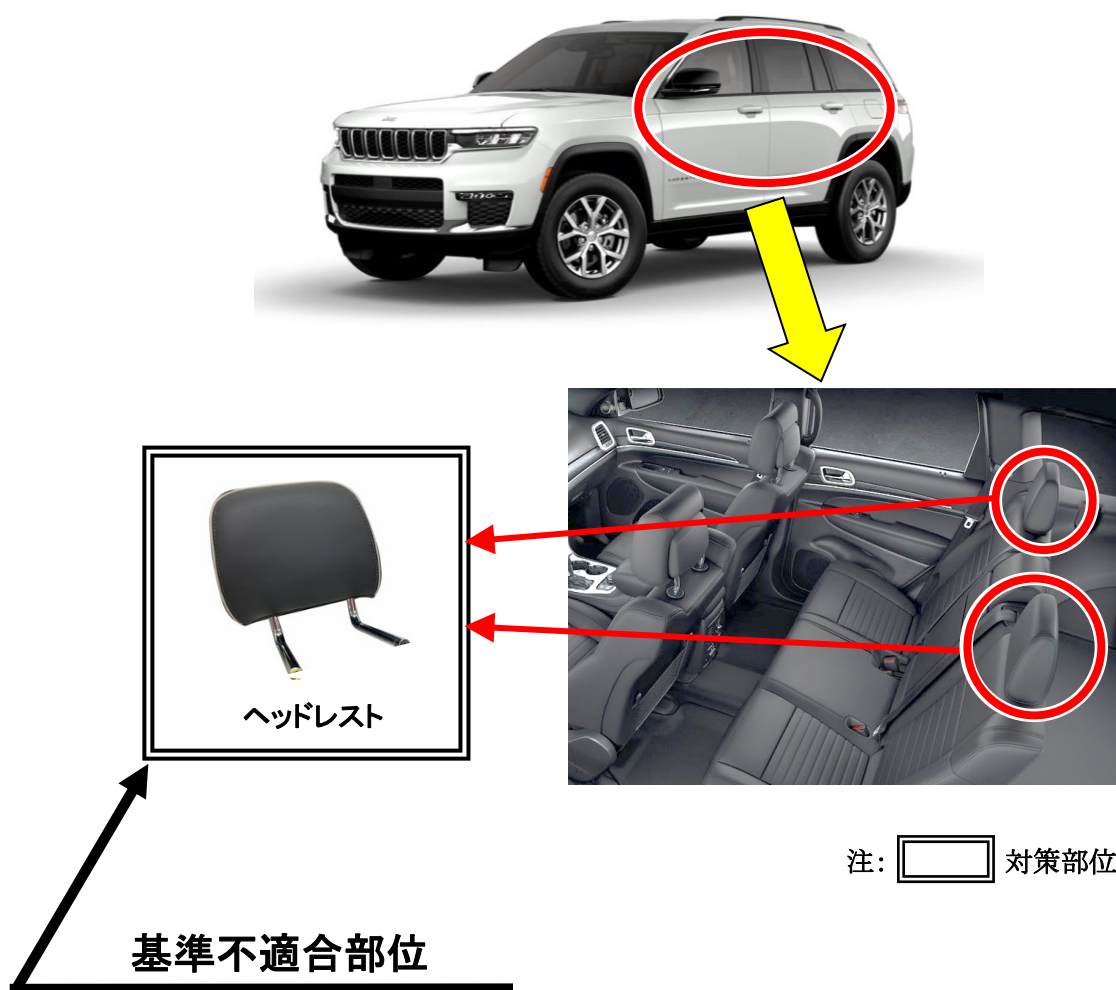
2列目左右シートのヘッドレストにおいて、製造工程が不適切なため、折り畳み機構が適切に作動しないものがある。そのため、当該シートの背もたれを折り畳んだ状態から元に戻す際に、ヘッドレストが正しい位置に固定できず、保安基準に適合しないおそれがある。

全車両、当該ヘッドレストの折り畳み機構を点検し、正しい位置に確実に固定できないものは、ヘッドレストを良品に交換する。

識別：運転者席側ドアロック・ストライカ付近に当該リコールの識別ステッカを貼付する。
