## 改善箇所説明図

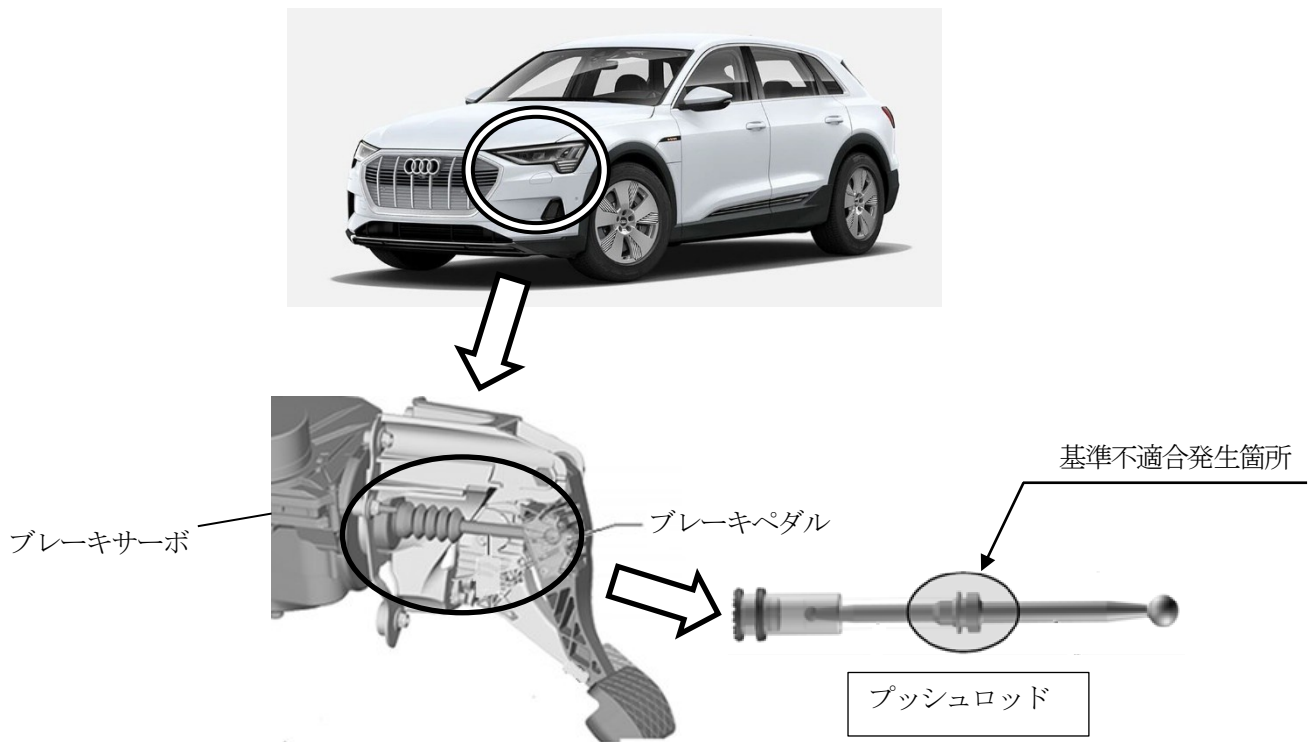
注：   は、締め付け部位を示す。

ブレーキペダルとブレーキサーボを連結するプッシュロッドにおいて、製造工程の設備管理が不適切なため、締結部の締め付けが不十分なものがある。そのため、締結部が緩み、そのまま使用を続けると、最悪の場合、締結部が外れ、ブレーキペダルを操作してもブレーキが効かなくなるおそれがある。

全車両、プッシュロッドの締結部を点検し、規定トルクで締め付ける。

識別：「46P7」と記入したキャンペーンステッカーをラゲッジルームのパネル部に貼付する。
