## 改善箇所説明図

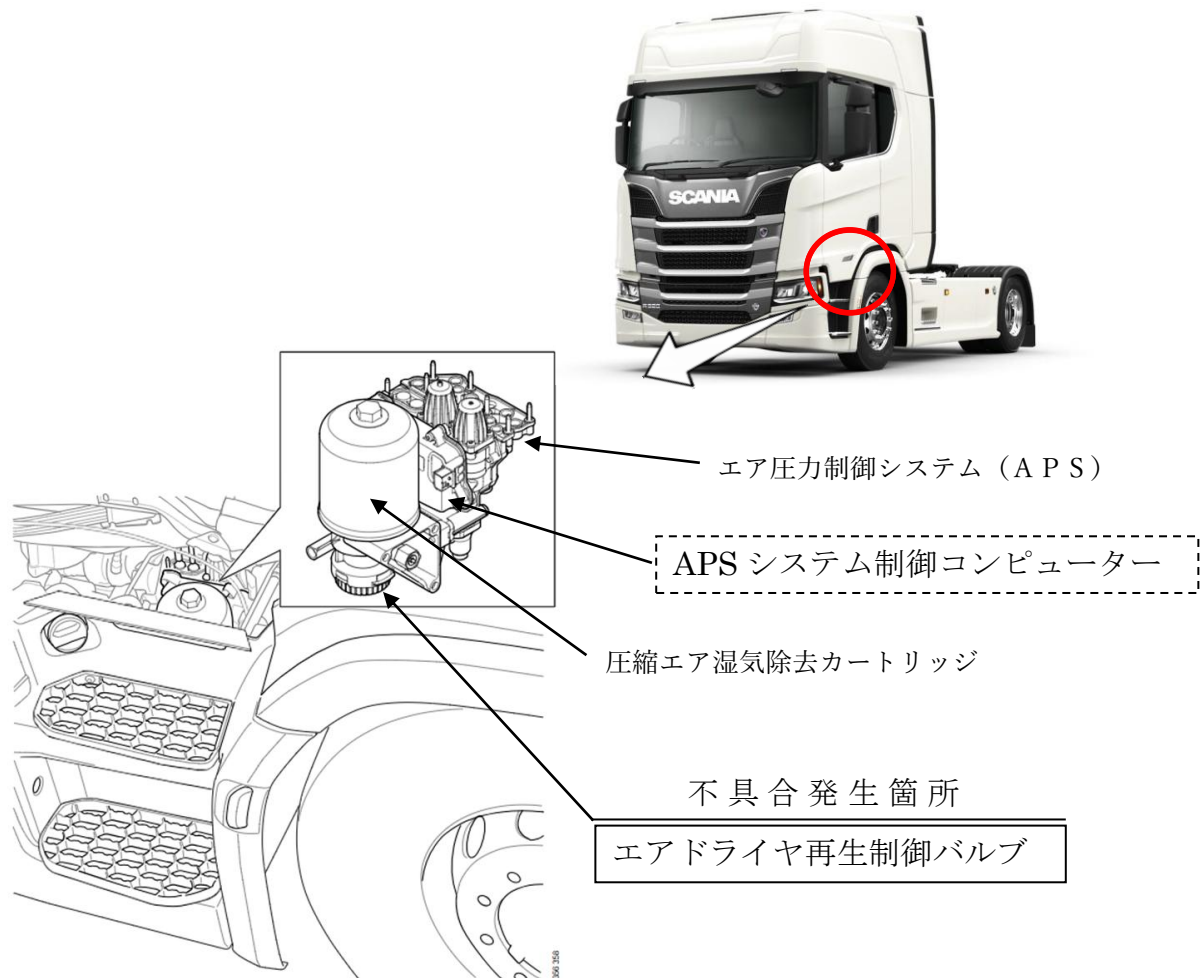
エア圧力制御システム（APS）において、

①エアドライヤ再生制御バルブのシールの材質が不適切なため、圧縮空気中の油分でシールが軟化してエア圧力の気密が保持できないことがある。

②制御プログラムが不適切なため、外気温度が低い時に圧縮空気中の水分が氷結し、バルブの密閉を妨げてエア圧力の気密が保持できないことがある。

そのため、エア漏れが発生して警告灯が点灯し、そのまま使用を続けるとエア圧力が下がって非常ブレーキがかかり走行不能となる。又は、エンジン始動後にエア圧力が上がらずにパーキングブレーキが解除できず、走行不能となるおそれがある。

全車両、エアドライヤ再生制御バルブを対策品に交換するとともに、外気温度が低い時に圧縮空気中の水分の氷結を防止する対策プログラムに書き換える。また、エアドライヤ再生制御バルブを定期交換部品に設定し、メンテナンスノートに定期交換時期（1年）の記載を追加したシールを貼付する。

注： ☐ は対策品に交換する部品を示す。

☐ はプログラムを修正する箇所を示す。

識別：型式プレートの余白部分に、白色ペイントを塗布する。
