# 改善箇所説明図

## 基準不適合発生箇所

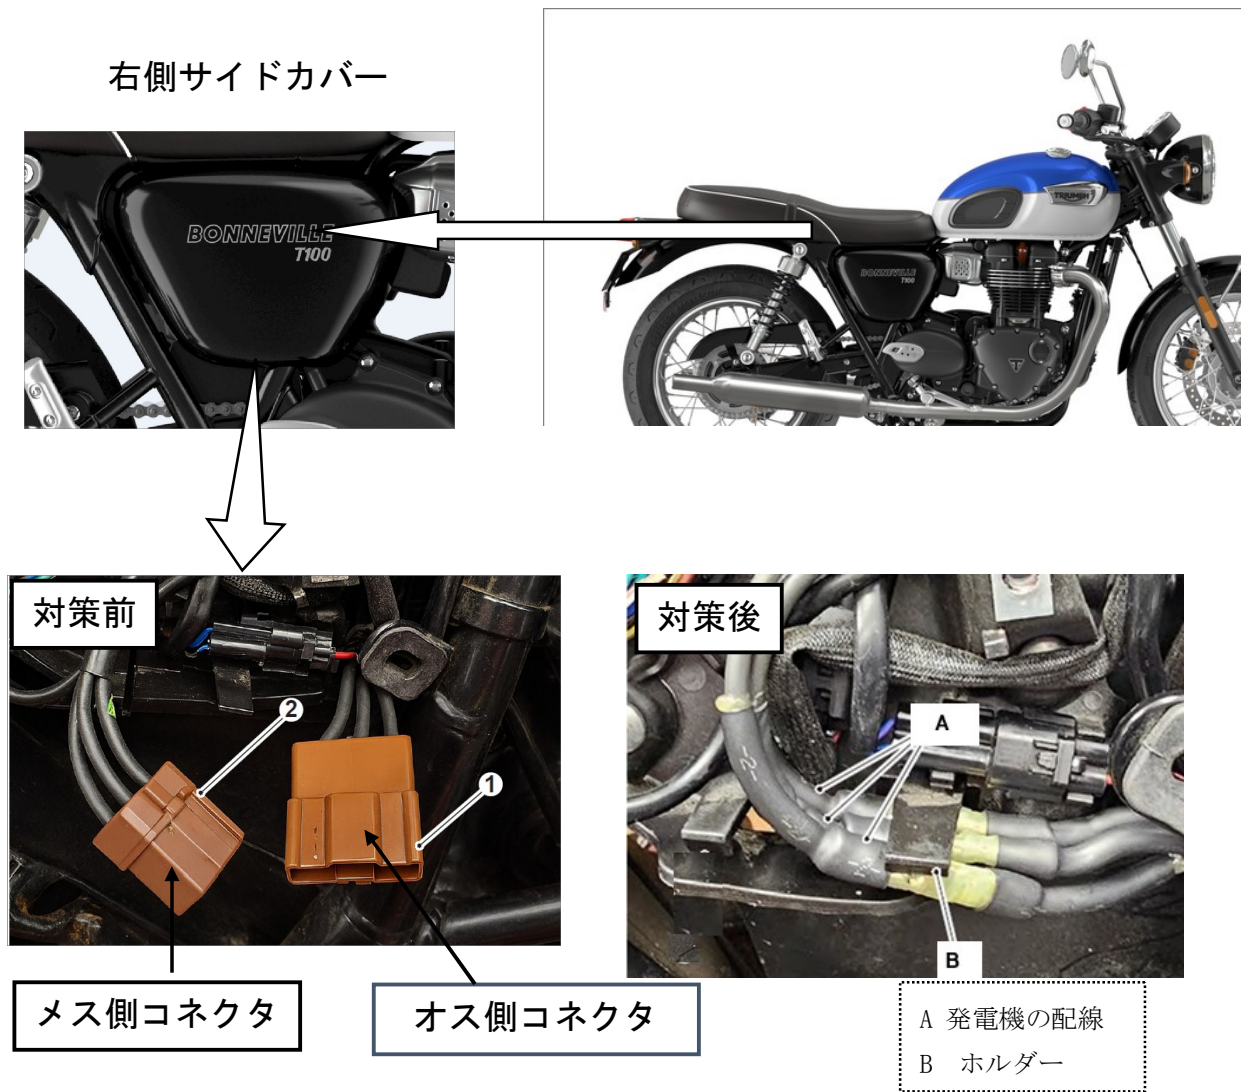
注：  は改善箇所を示す。

発電機側ハーネスとメインワイヤーハーネスを繋ぐコネクタ端子において、設計検討が不十分なため、走行振動等により当該端子表面のメッキが摩耗することにより母材が露出し、酸化して腐食することがある。そのため、コネクタ端子が導通不良により発熱し、そのまま使用を続けると、最悪の場合、当該コネクタが溶損して火災となるおそれがある。

発電機側ハーネスとメインワイヤーハーネス間のコネクタ接続を廃止し、専用の固定具を用いて配線を固定する。

識別 対策後は車台番号末尾付近に白色のペイントマークを塗布する。
