## 改善箇所説明図

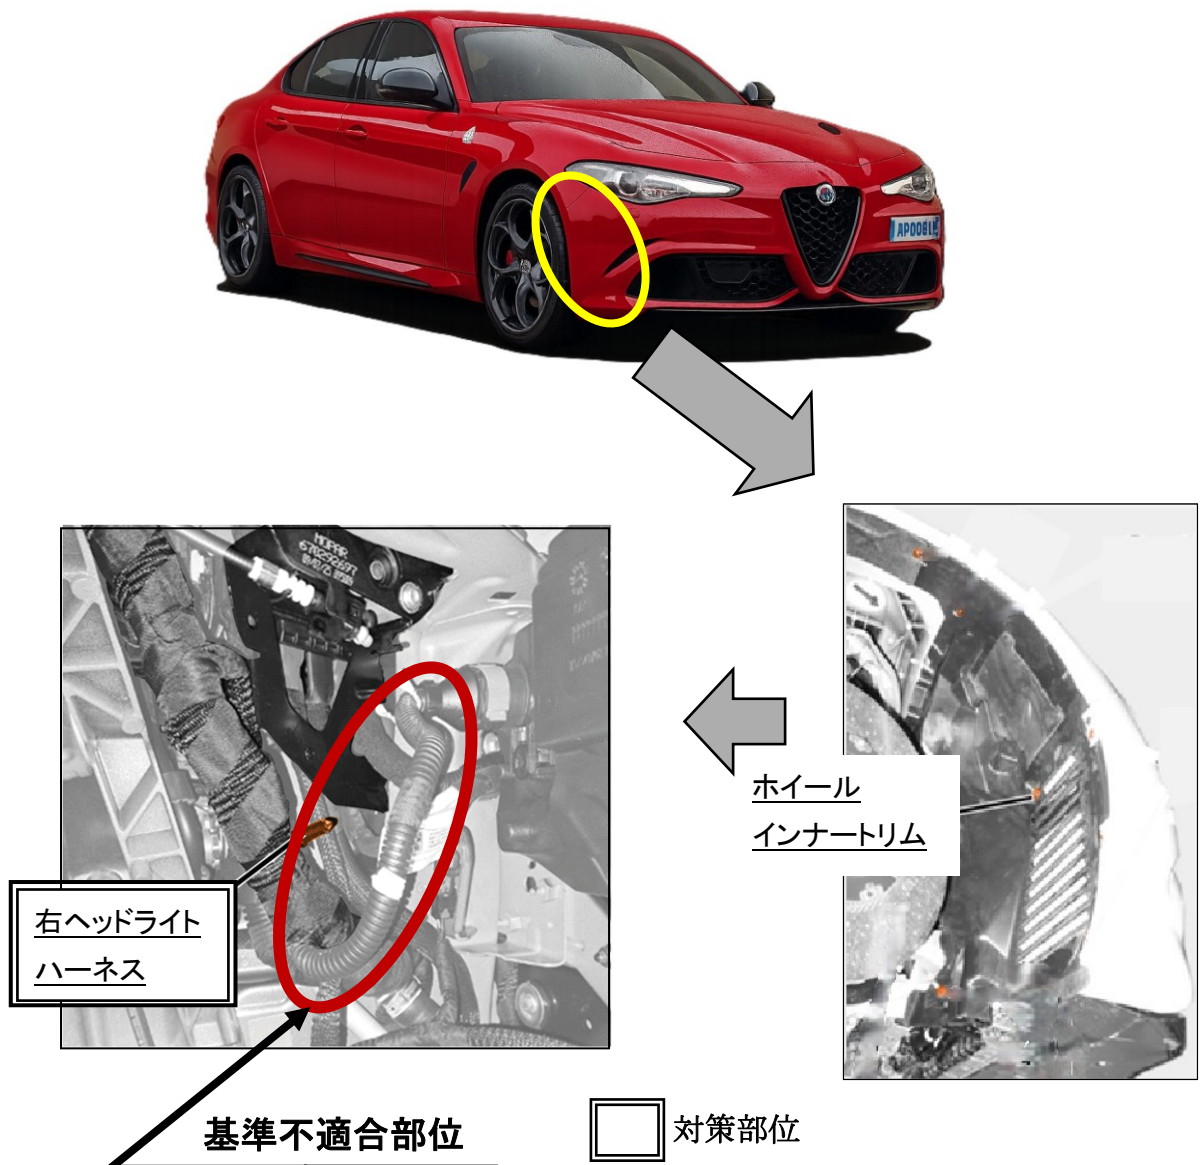
右ヘッドライトのハーネスにおいて、ハーネス配索における作業指示が不適切なため、右前輪ホイールインナートリムと干渉しているものがある。  
そのため、当該ハーネスが車両振動により摩耗して損傷し、そのまま使用を続けると、最悪の場合、右ヘッドライトが点灯しなくなるおそれがある。

全車両、ハーネスを適切に固定する。

なお、ハーネスを点検して損傷している場合は補修し、ホイールインナートリムが損傷している場合は新品に交換する。
