## 改善箇所説明図

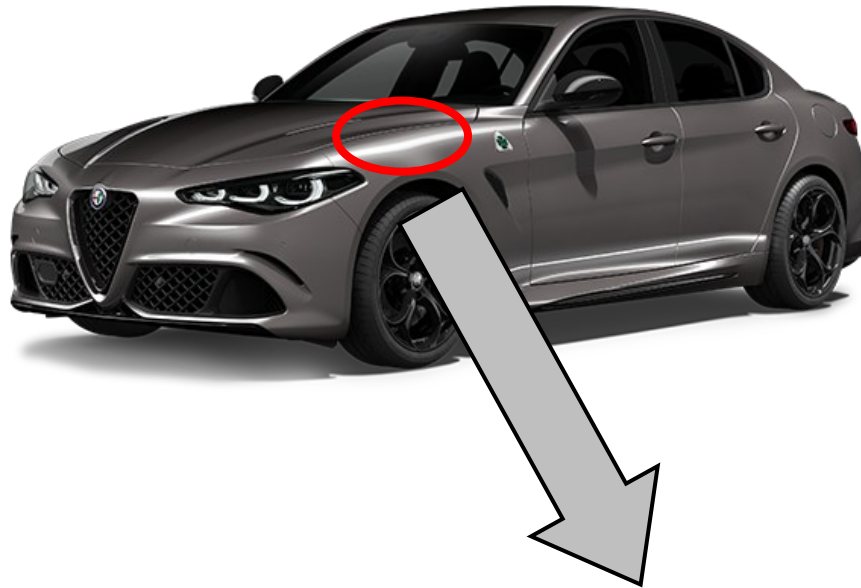
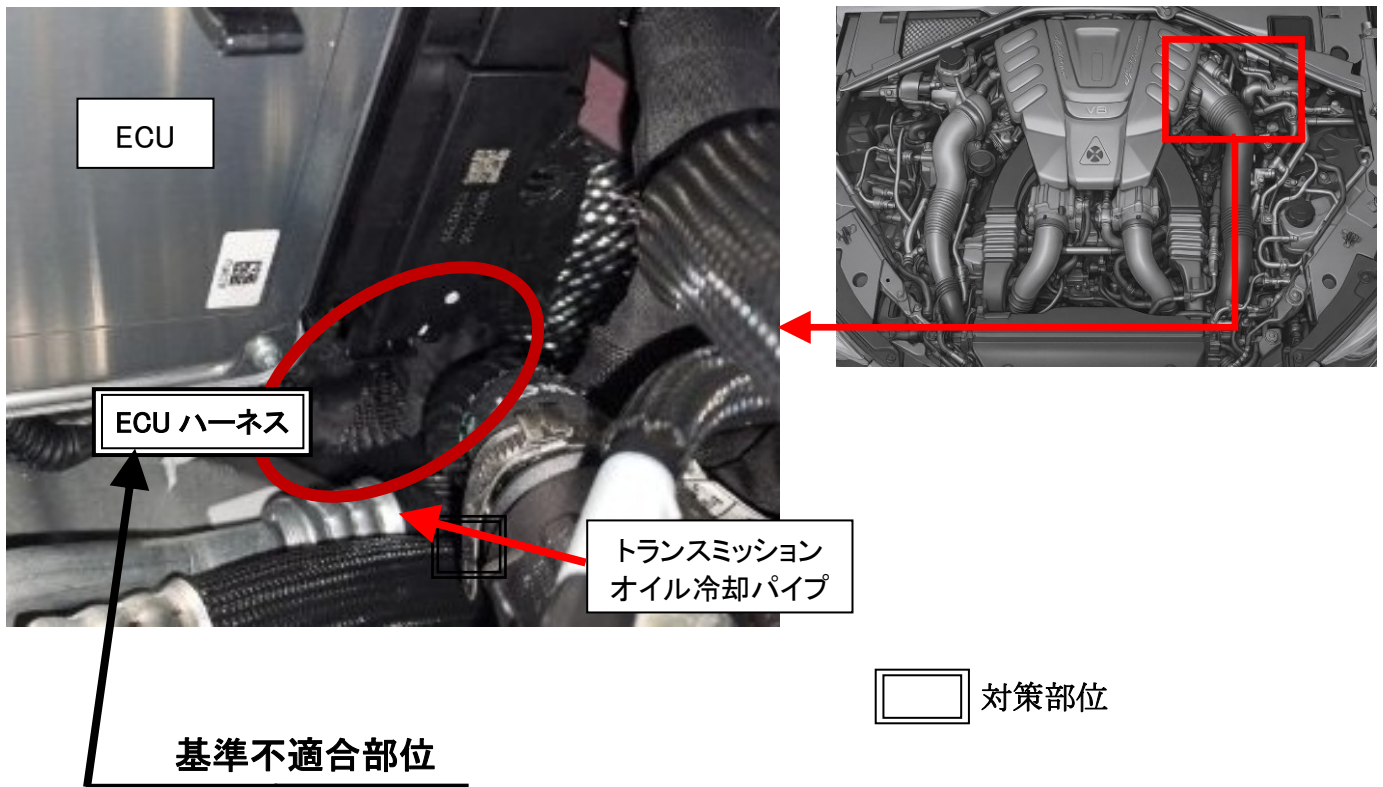
エンジンコントロールユニット(ECU)ハーネスにおいて、配索検討が不十分なため、トランスミッションオイル冷却パイプと干渉しているものがある。そのため、当該ハーネスが車両振動により摩耗して損傷し、そのまま使用を続けると、最悪の場合、断線して走行中にエンジンが停止するおそれがある。

全車両、ハーネスを適切に固定する。なお、ハーネスを点検して損傷している場合は補修する。
