## 改善箇所説明図

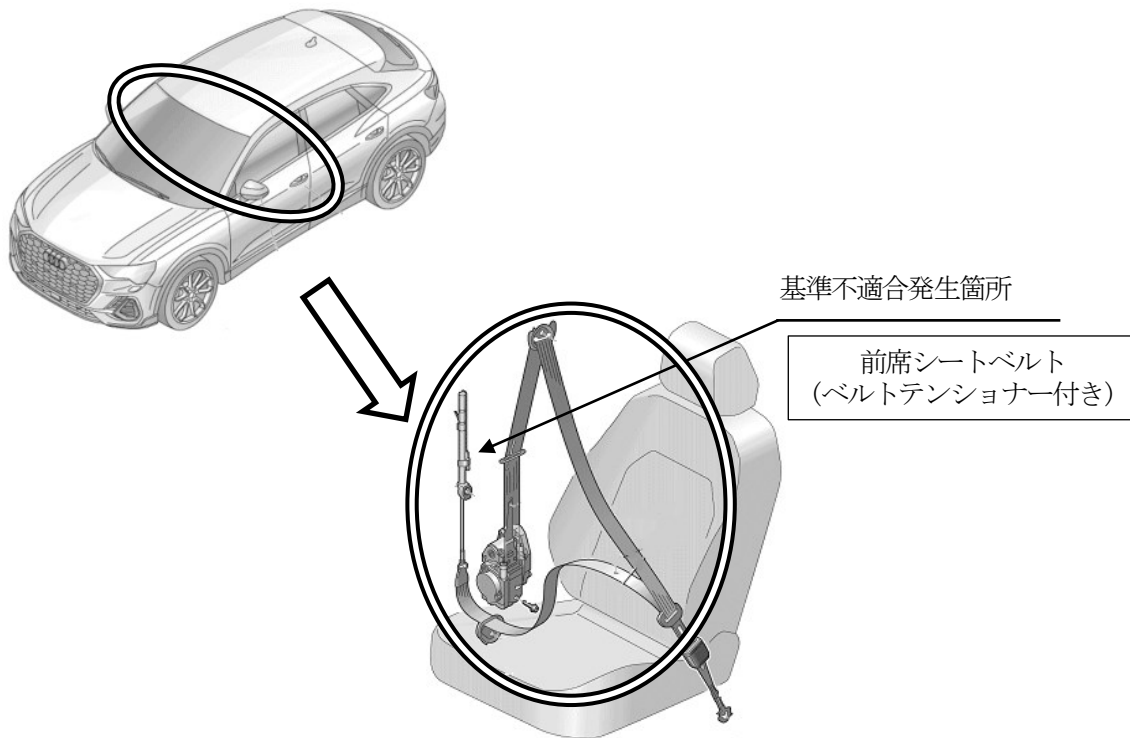
注：  は、交換部品を示す。

前席シートベルトのシートベルトテンショナーにおいて、内部構成部品の製造管理が不適切なため、衝突時にプリテンショナー機構が作動した際、シートベルトの拘束力を保持するロック機構が正しく作動しないことがある。そのため、シートベルトがたるみ、衝突時の乗員保護性能が低下するおそれがある。

全車両、前席シートベルト（左右もしくはどちらか片側）を良品と交換する。

識別：「69GT」と記入したキャンペーンステッカーをラゲッジルームのパネル部に貼付する。
