## 改善箇所説明図

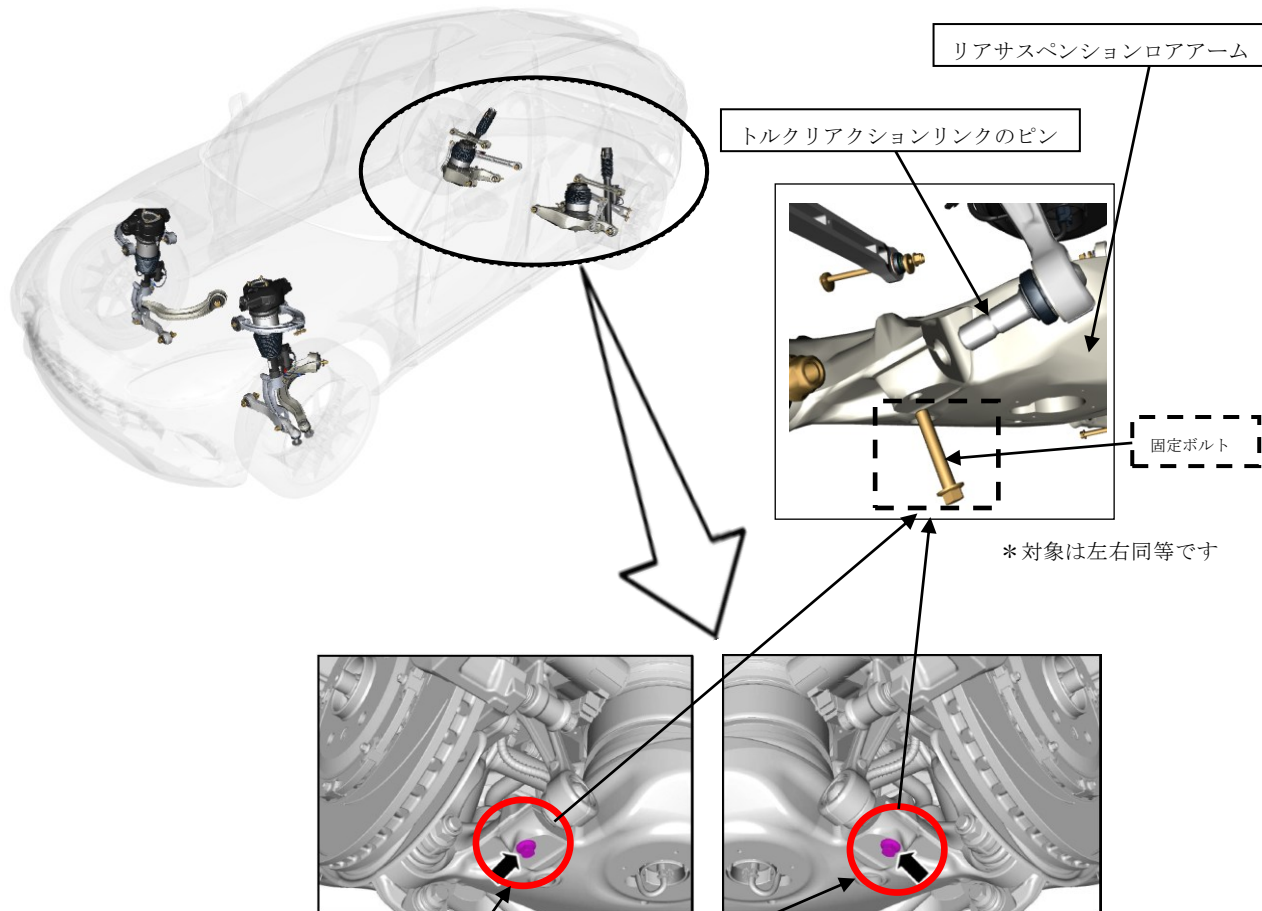
リアサスペンションにおいて、ロアアームとトルクリアクションリンクの固定ボルトの設計検討が不十分なため、当該リンクが確実に固定されていないものがある。そのため、そのまま使用を続けると、当該リンクが外れて走行安定性を失い、最悪の場合、ロアアームが破損して走行不能となるおそれがある。

全車両、トルクリアクションリンクの固定ボルトを対策品に交換する。また、ロアアームを点検し、損傷しているものはロアアームを新品に交換する。
