## 改善箇所説明図

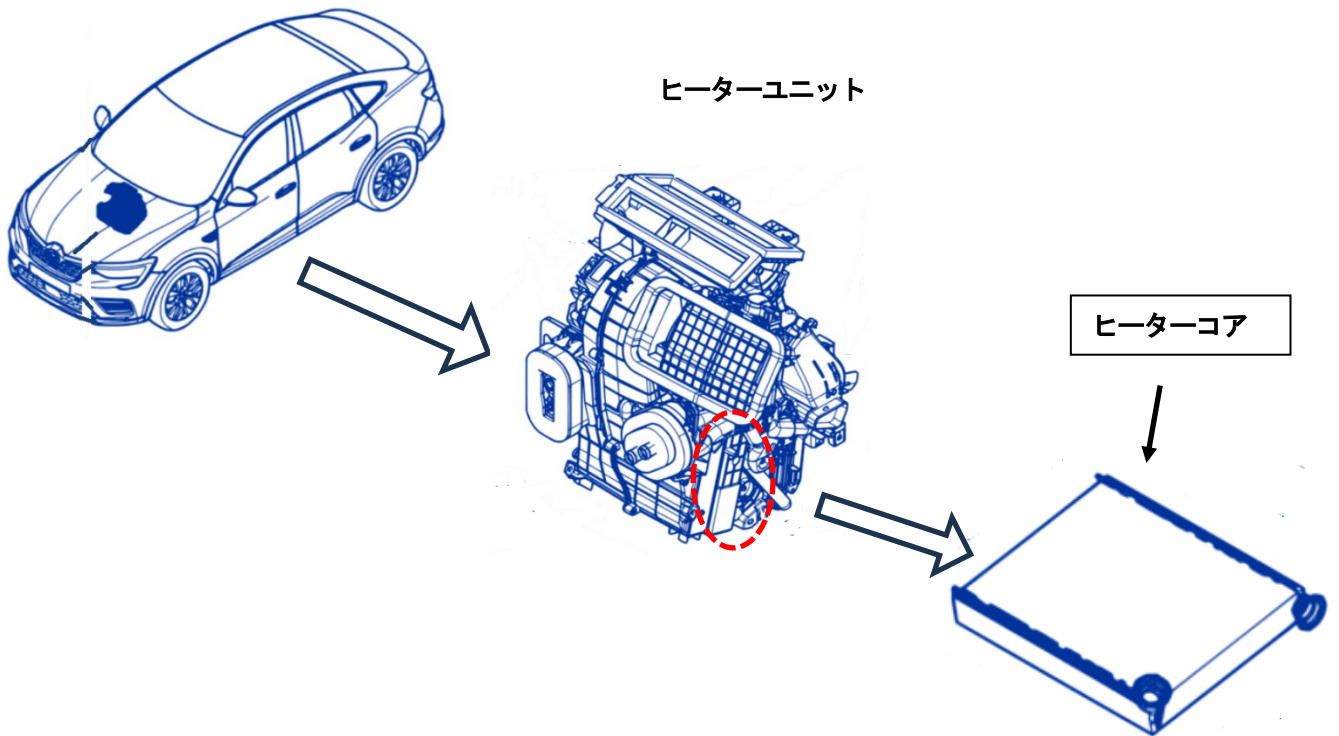
注意：  は改善箇所を示す

原動機の冷却水において、冷却水精製時の作業指示が不適切なため、冷却水路内に不純物が生成されて車室内の暖房に用いるヒーターコア内部に詰まりが生じることがある。  
そのため、そのまま使用を続けると、加熱された冷却水が流れにくい状態となって、  
最悪の場合、暖房及びデフロスタ機能が低下するおそれがある。

全車両、冷却水を良品に交換する。また、暖房機能を点検し、吹き出し口の送風温度が十分に温まらない場合は、ヒーターコアを洗浄または交換する。
