## 改善箇所説明図

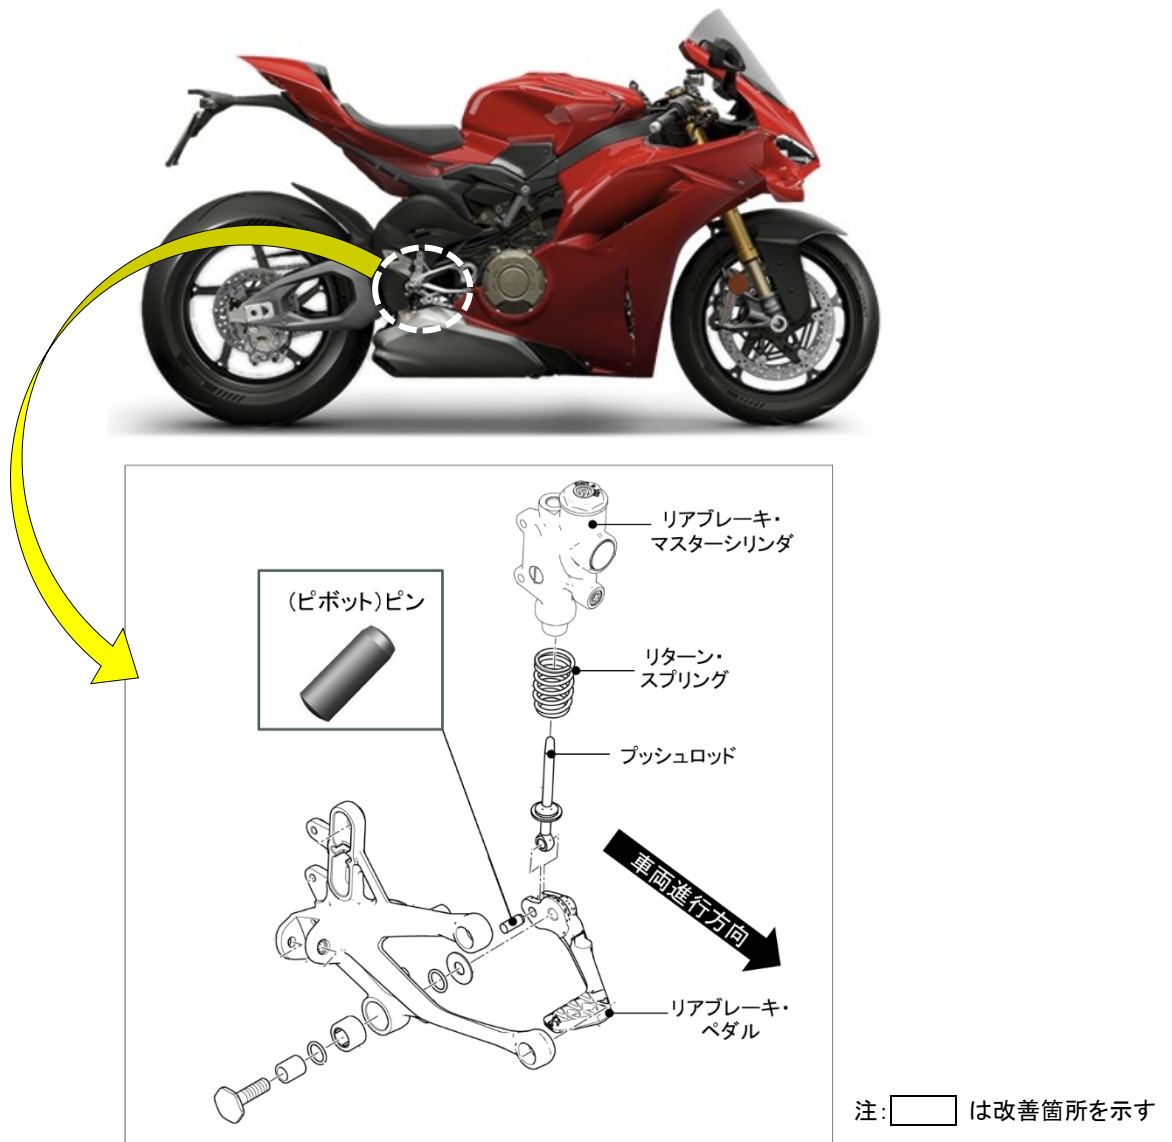
制動装置において、リアブレーキペダルとプッシュロッドを接続するピボットピンの設計検討が不十分なため、当該ピンが錆びることがある。そのため、そのまま使用を続けると、リアブレーキペダルの動きが渋くなり、最悪の場合、ブレーキが引きずるおそれがある。

全車両、ピボットピンを対策品に交換する。
