## 改善箇所説明図

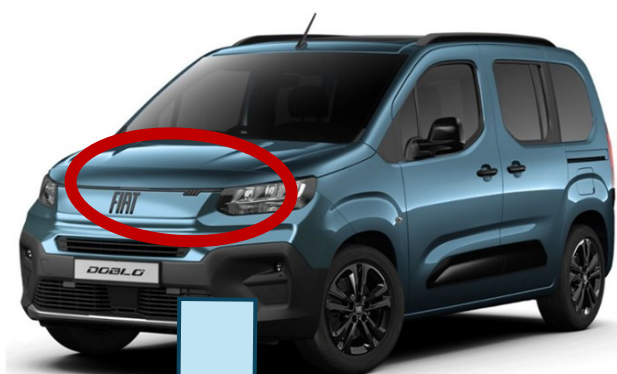
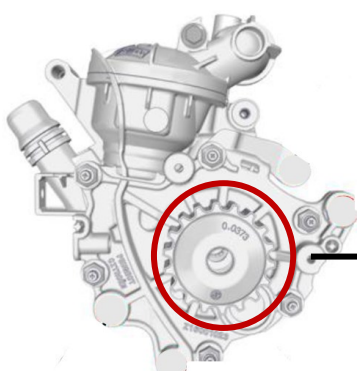
対策部位

ウォーターポンプ

プーリー

エンジンのウォーターポンプにおいて、プーリーの設計検討が不十分なため、プーリーとシャフトの嵌合が不足しているものがある。そのため、そのまま使用を続けると、プーリーが外れてタイミングベルトがゆるみ、エンジン警告灯が点灯し、最悪の場合、エンジンが停止するおそれがある。

全車両、ウォーターポンプを対策品に交換する。
