## 改善箇所説明図

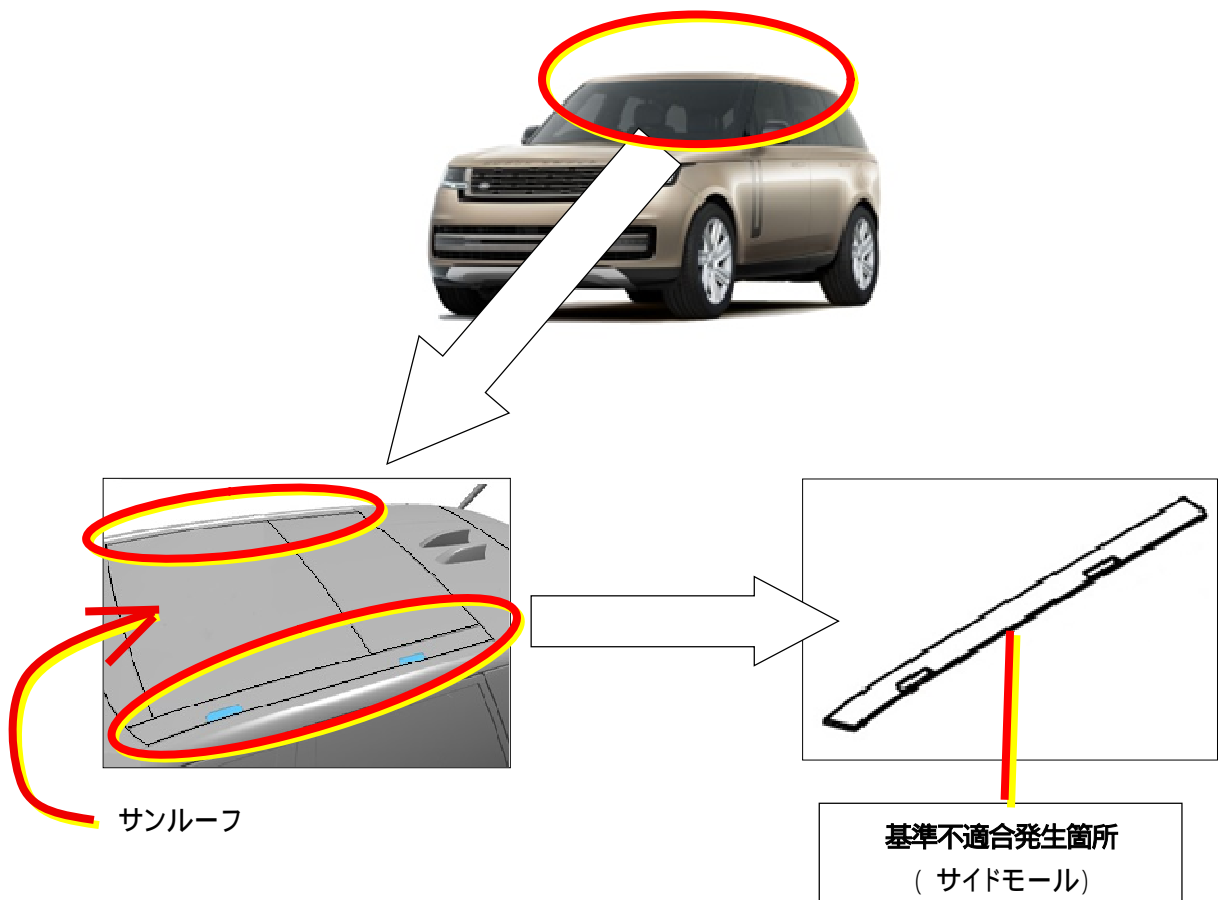
注：  は、交換部品を示す。

サンルーフ用サイドモールにおいて、接着工程が不適切なため、接着力が弱いものがある。そのため、そのまま使用を続けると、当該サイドモールが剥がれて異音が発生し、最悪の場合、脱落して他の交通の妨げになるおそれがある。

全車両、サイドモールを新品に交換して適切に装着する。

識別：助手席ドアのボディ側下部、ドアヒンジボルトに白ペイントを塗布する。
