# 改善箇所説明図

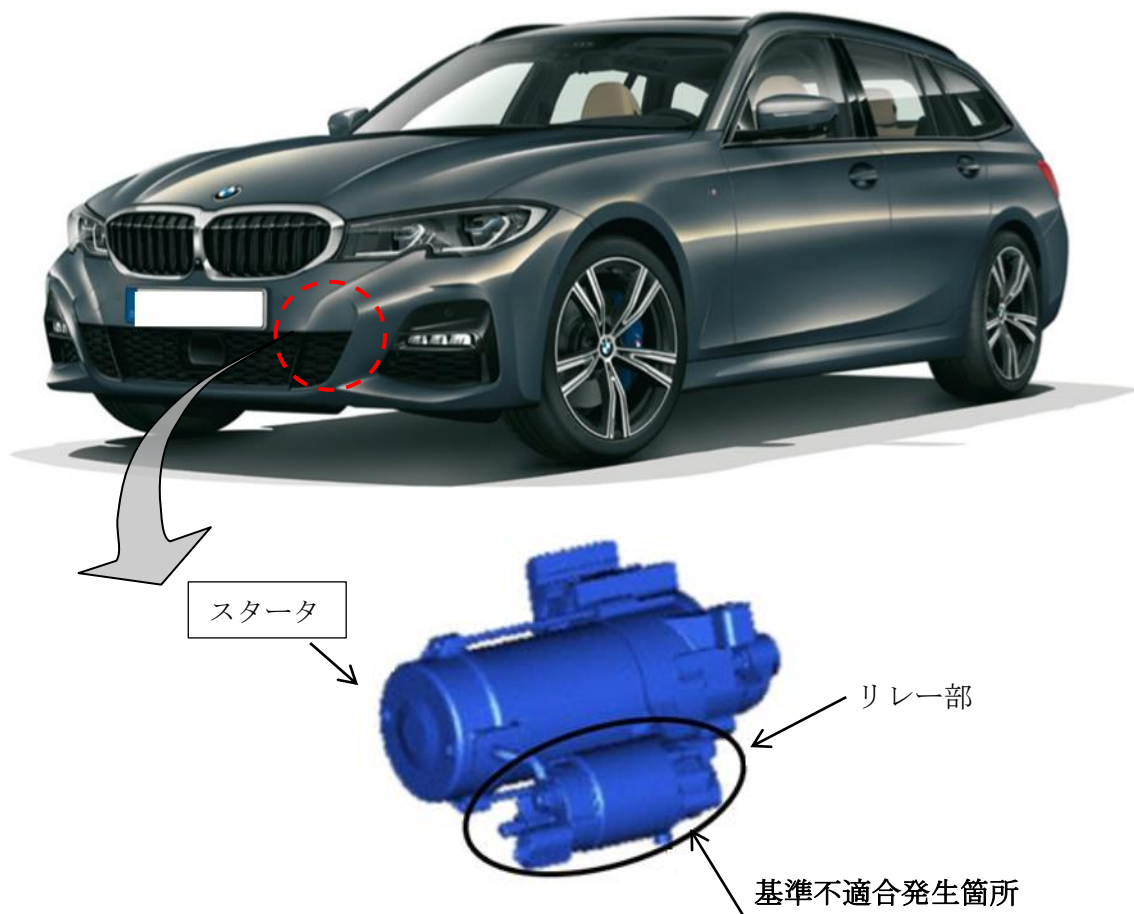
注)   は交換する部品を示す。

スタータにおいて、始動用リレーの耐久性が不十分なため、エンジン始動やアイドリングストップの繰返しにより接点が異常摩耗して、接点部に摩耗粉が堆積することがある。そのため、そのまま使用を続けると、エンジン始動不能となったり、最悪の場合、スタータ起動時または走行時等、火災に至るおそれがある。

全車両、当該スタータを対策品と交換する。

識別：作業完了車は、左フロントドアのロワヒンジのボルト(頭)に白ペイントを塗布する。
